# 劣化度診断報告書【様式1】

| 施設名 | いわき市ライブいわきミュウじあむ | | | 調査日 | 令和 5 年 7 月 11 日 | | | |

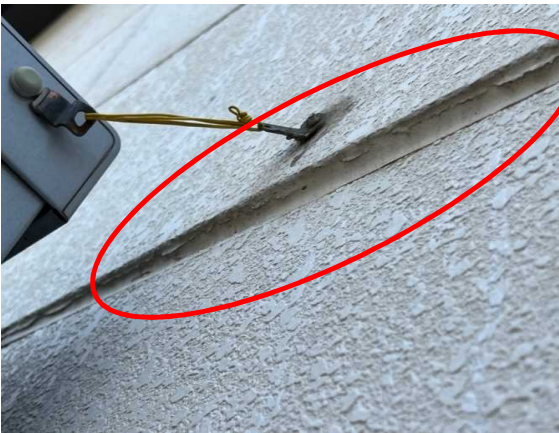
| 部位 | 外壁 | 部位 | 排煙設備 |

| [状況]<br>浮き | | [状況]<br>破損 | |

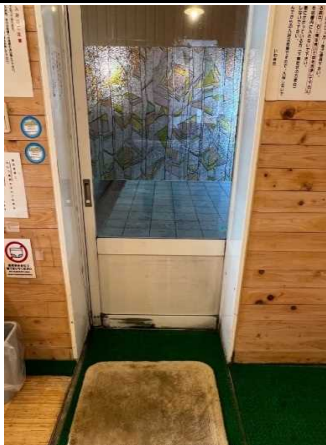
| 部位 | 内部 扉 | 部位 | |

| [状況]<br>開閉不良 | | [状況] | |

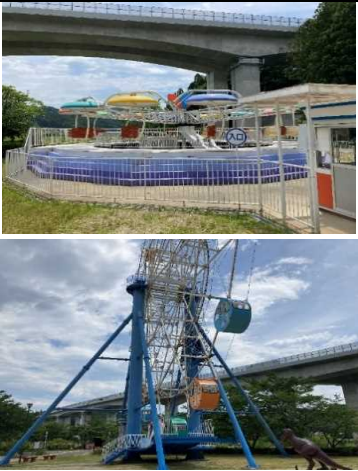
| 部位 | 観覧車・パタルーパー | 部位 | |

| [状況] | 経年劣化が見られ、倒壊等の恐れが即座にあるわけではないが、安全に配慮し利用休止中としている。（R6解体予定） | [状況] | |

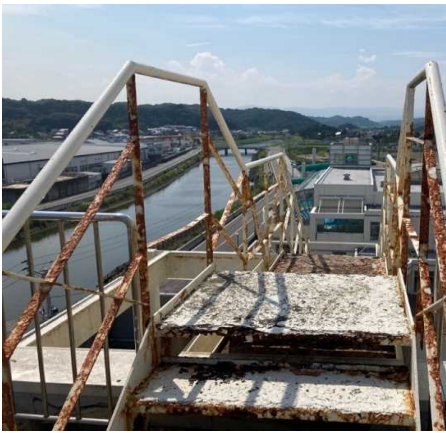
| 部位 | 屋外非常階段 | 部位 | |

| [状況] 錆、腐食あり（現在使用中止） | | [状況] | |

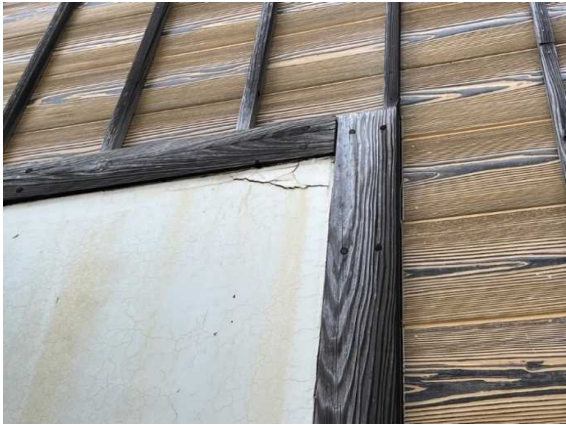
| 部位 | 外壁 | 部位 | 外部 手すり |

| [状況]<br>ひび割れ | | [状況]<br>破損 | |

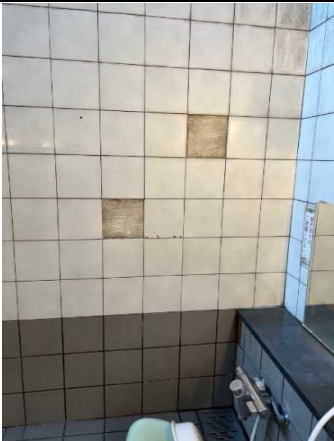
| 部位 | 内部 壁 | 部位 | 基礎 |

| [状況]<br>剥離 | | [状況]<br>浮いている状態 | |

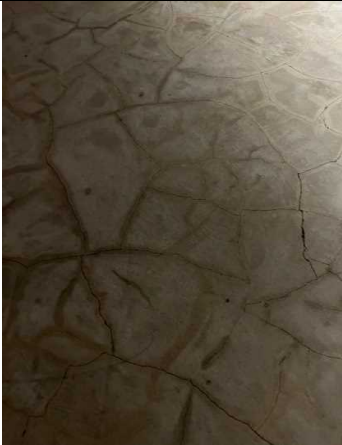
| 部位 | 内部（地下坑道） 床 | 部位 | 内部（地下坑道） 床 |

| 部位 | 内部（地下坑道） 床 | 部位 | 内部（地下坑道） 床 |
|---|---|---|---|
| [状況] | 広範囲 ひび割れ | [状況] | 雨水染み出し |

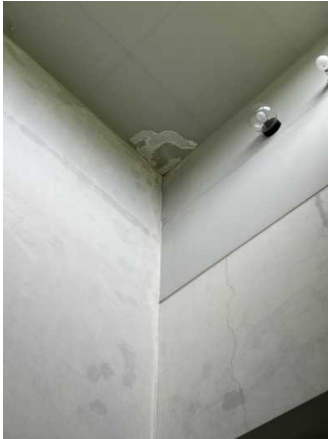
| 部位 | 内部（地下坑道） 床 | 部位 | 内部（地下坑道） 床 |
|---|---|---|---|
| 部位 | 内部 天井、壁 | 部位 | 内部（通路） 天井 |

| 部位 | 内部（地下坑道） 床 | 部位 | 内部（地下坑道） 床 |
|---|---|---|---|
| [状況] | 天井 雨漏り跡<br>壁 ひび割れ | [状況] | 天井 雨漏り跡 |

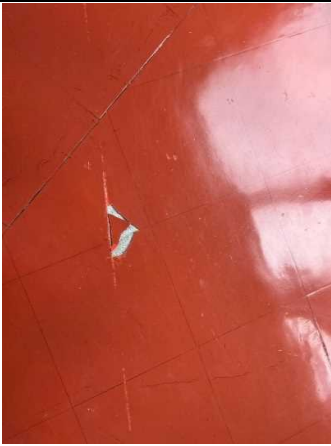
| 部位 | 内部（通路） 床 | 部位 | 外部 扉 |

| [状況] 剥がれ | | [状況] 錆 | |

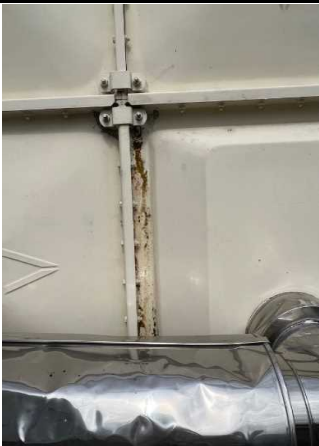
| 部位 | 貯水槽 | 部位 | |

| [状況] 水漏れ | | [状況] | |

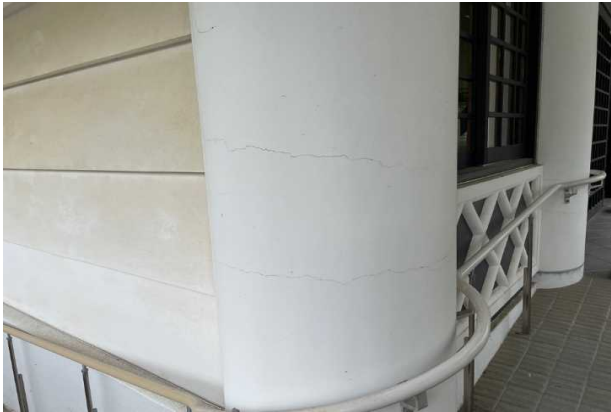
| 部位 | 外壁 | 部位 | 内部 床 |

| 部位 | 外壁 | 部位 | 内部 床 |
|---|---|---|---|
| [状況] | ひび割れ | [状況] | ひび割れ |

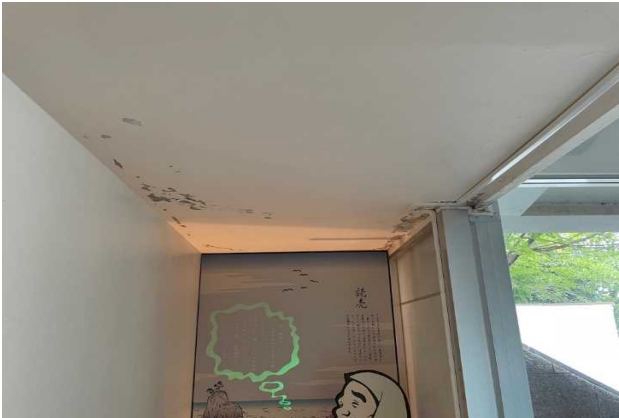
| 部位 | 外壁 | 部位 | 内部 床 |
|---|---|---|---|
| 部位 | 内部 天井 | 部位 | 内部 床 |

| 部位 | 外壁 | 部位 | 内部 床 |
|---|---|---|---|
| [状況] | 雨漏り跡 | [状況] | 雨漏り跡 |

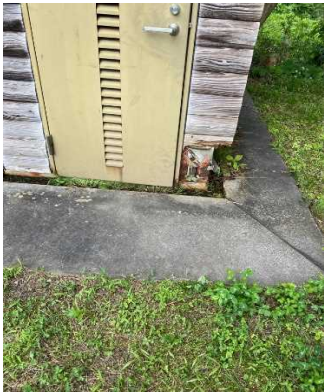
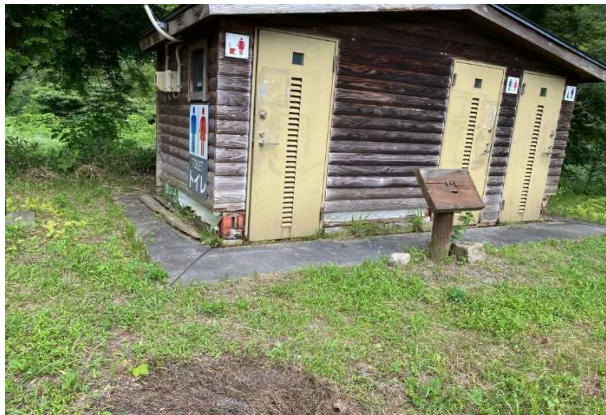
| 部位 | 基礎部分（夏井川側） | 部位 | 基礎部分（駐車場側） |

| 部位 | 基礎部分（夏井川側） | 部位 | 基礎部分（駐車場側） |
|---|---|---|---|
| [状況] | 損壊及び鉄筋露出あり | [状況] | 損壊及び鉄筋露出あり |

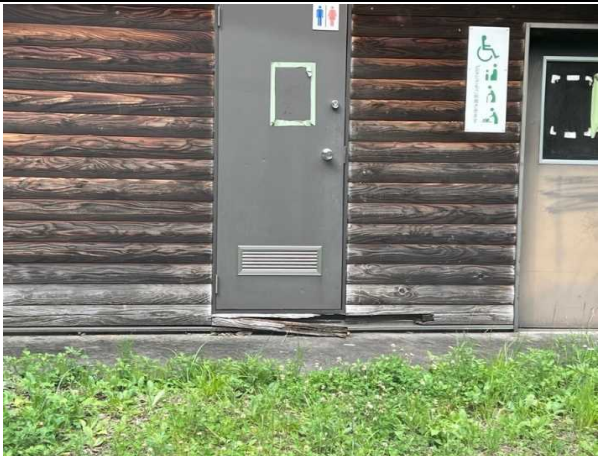
| 部位 | 外壁 | 部位 | |

| 部位 | 外壁 | 部位 | |
|---|---|---|--|
| [状況]<br>破損、腐食 | | [状況] | |

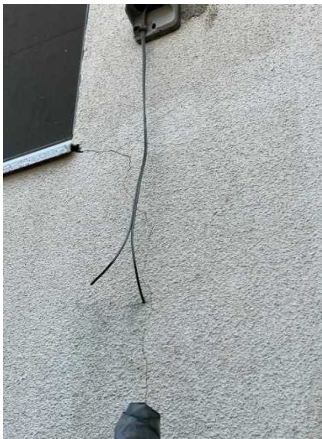
| 部位 | 外壁 | 部位 | 外壁 |

| 部位 | 外壁 | 部位 | 外壁 |
|---|---|---|---|
| [状況]<br>ひび割れ | | [状況]<br>剥離 | |

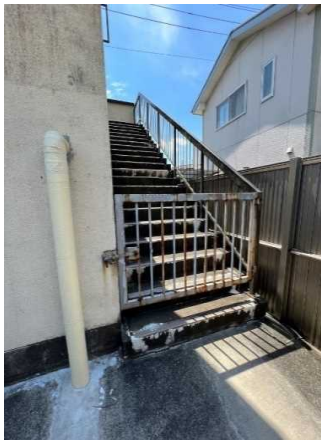
| 部位 | 外壁 | 部位 | 外壁 |
|---|---|---|---|
| 部位 | 外階段 | 部位 | 内壁 |

| 部位 | 外壁 | 部位 | 外壁 |
|---|---|---|---|
| [状況]<br>錆 | | [状況]<br>タイル剥離 | |

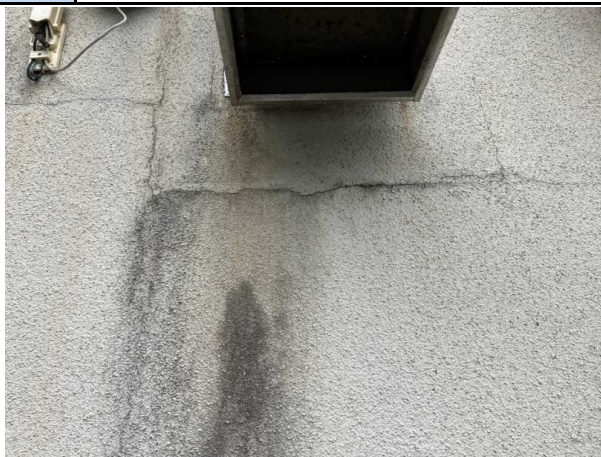
| 部位 | 外壁 | 部位 | 内側天井 |

| 部位 | 外壁 | 部位 | 内側天井 |
|---|---|---|---|
| [状況] | ひびわれ | [状況] | 鉄筋露出 |

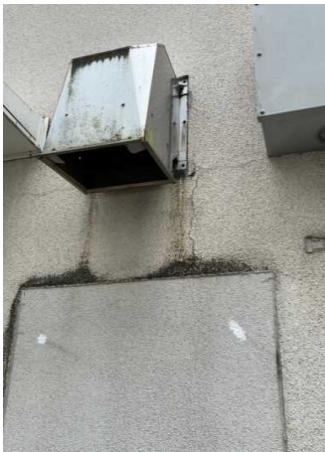
| 部位 | 外壁 | 部位 | 屋外階段 |

| 部位 | 外壁 | 部位 | 屋外階段 |
|---|---|---|---|
| [状況] | ひび割れ | [状況] | 錆、ぐらつき |

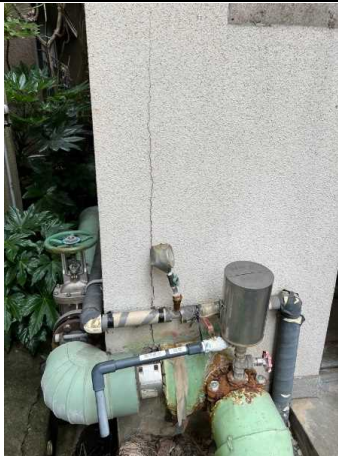
| 部位 | 外壁 | 部位 | |

| 部位 | 外壁 | 部位 | |
|---|---|---|--|
| [状況]<br>ひび割れ | | [状況] | |

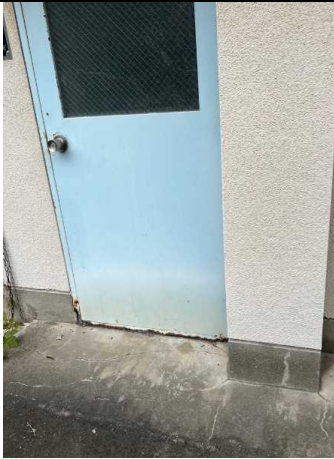
| 部位 | 外扉 | 部位 | |

| 部位 | 外扉 | 部位 | |
|---|---|---|--|
| [状況]<br>錆 | | [状況] | |

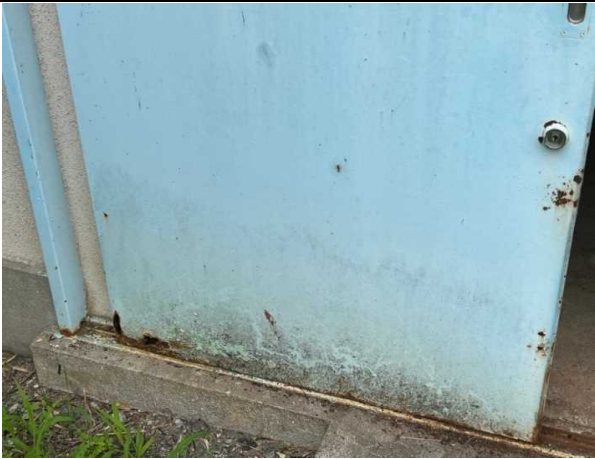
| 部位 | 外扉 | 部位 | |

| [状況]<br>錆 | | [状況] | |

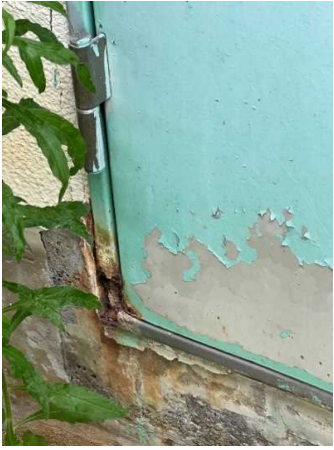
| 部位 | 外扉 | 部位 | |

| 部位 | 外扉 | 部位 | |
|---|---|---|--|
| [状況]<br>錆、腐食 | | [状況] | |

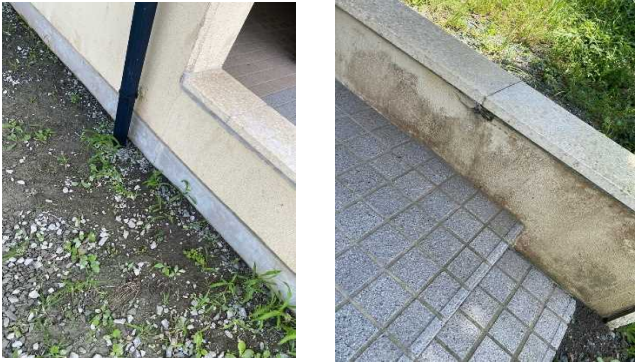
| 部位 | 外壁 | 部位 | 屋根 |

| 部位 | 外壁 | 部位 | 屋根 |
|---|---|---|---|
| [状況] | 部分的にひび割れあり | [状況] | 雨漏り跡あり |
