劣化度診断報告書【+定期点検】【様式2】

| 施設名 | 平北部学校給食共同調理場 | | | | | 調査日 | 令和 5 年 7 月 18 日 |
| 棟 名 | 調理場棟 | | | | | 所属 | 学校教育推進 室 学校支援（平北部給調） 課 |

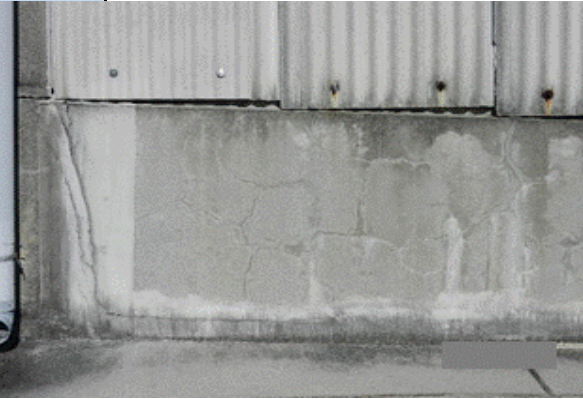
| 部位 | 1 構造躯体 （1）基礎 | 部位 | 1 構造躯体 （2）上屋 |

| [状況] 配送口の基礎が沈下している。<br>広範囲にモルタルひび割れ・傾きがある。 | | [状況] 広範囲に錆がある。 | |

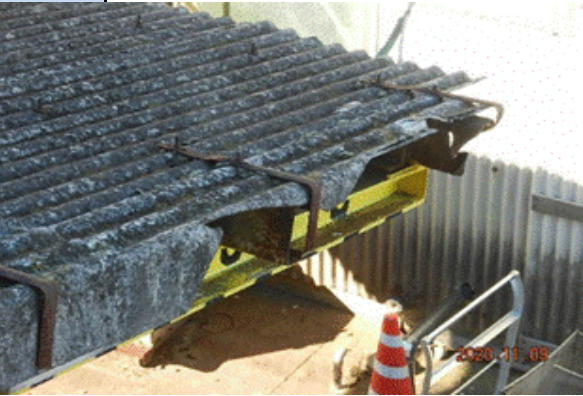
| 部位 | 2 屋上・屋根 | 部位 | 2 屋上・屋根 |

| [状況] 部分的にひび割れ、損壊がある。 | | [状況] 上の屋根には、草が生え、下の屋根は真ん中あたりがたわんでいる。 | |

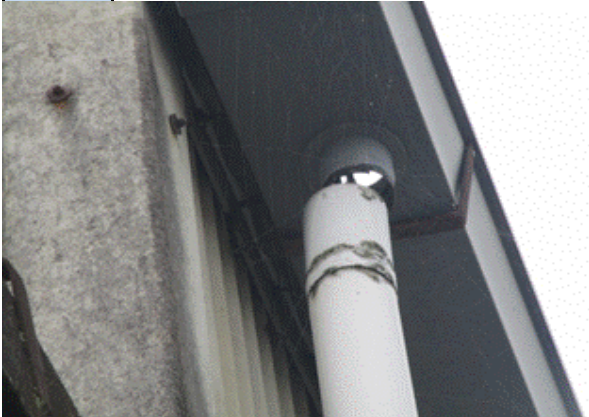
| 部位 | 2 屋上・屋根 | 部位 | 2 屋上・屋根 | | |

| [状況] 雨樋からの管が外れている。 | | [状況] 漏水のため、常に桶を置いている。 | | | |

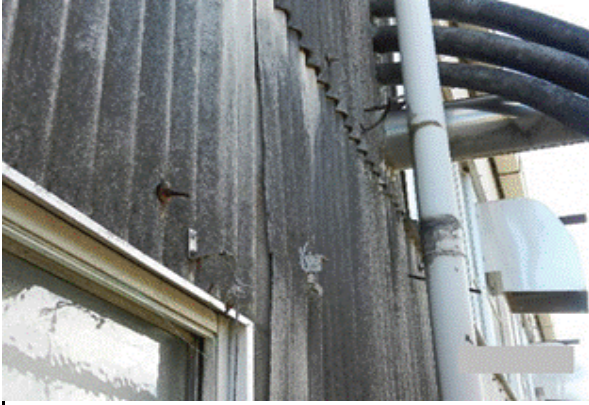
| 部位 | 3 外壁 | 部位 | 3 外壁 | | |

| [状況] 部分的にひび割れ、剥がれ、損壊がある。広範囲に雨樋の排水不良がある。 | | [状況] 現在は使用していない換気扇の外部にふたがないため、鳥が入って巣を作る。 | | | |

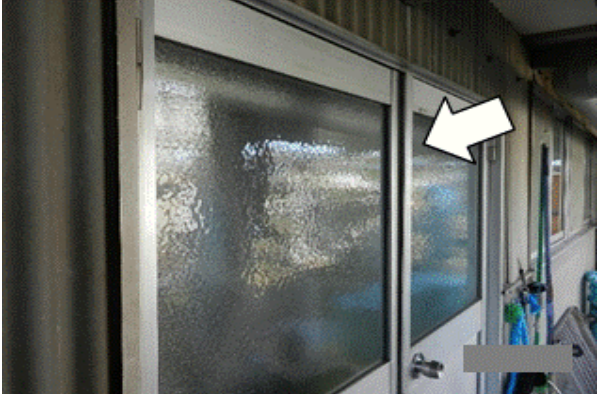
| 部位 | 4 外部 (1) 外部建具 | 部位 | 4 外部 (2) その他 | | |

| [状況] 部分的に変形、腐食、錆、シーリング材のひび割れがある。 | | [状況] 部分的に腐食、錆がある。 | | | |

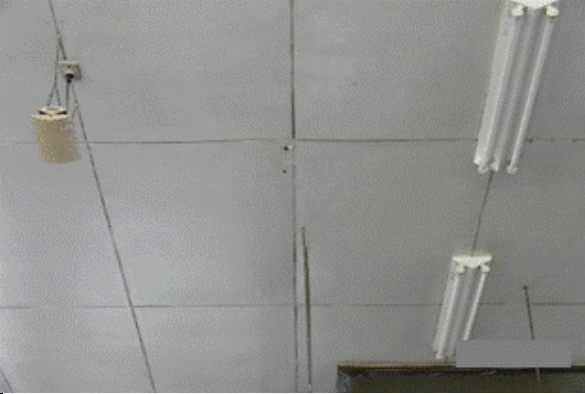
| 部位 | 5 内部 (1) 天井 | 部位 | 5 内部 (2) 壁 |

| [状況]<br>広範囲にたわみ、漏水痕がある。 | | [状況]<br>広範囲にひび割れがある。 | |

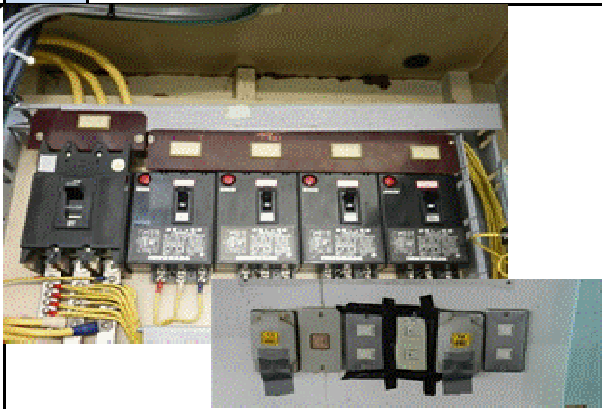
| [状況]<br>防火扉・防災シャッターは設置されていない。 | | [状況]<br>定期点検等で重大な不具合の指摘がある。<br>スイッチの損傷がある。 | |

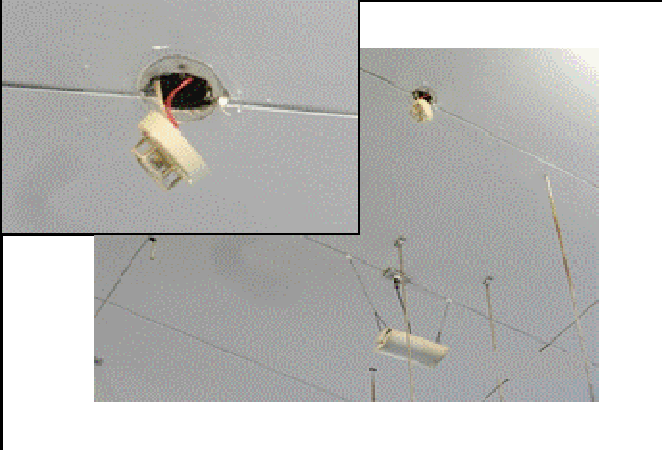
| 部位 6 電気設備 (6) 防災設備 | | 部位 6 電気設備 (7) 通信情報設備 | |

| [状況] 感知器の一部が天井から剥がれている。 | | [状況] 経年劣化により動作不良である。 | |

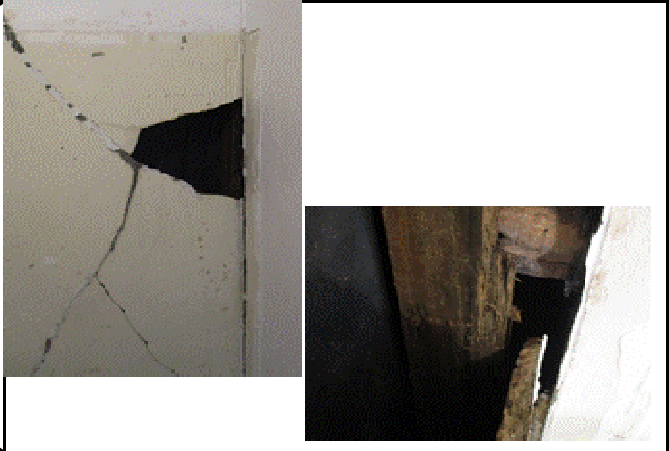
| <div>[状況]</div> <div>中央監視設備は設置されていない。</div> | <div>[状況]</div> <div>冷凍設備内部の壁が壊れ、木材も腐食している。</div> |

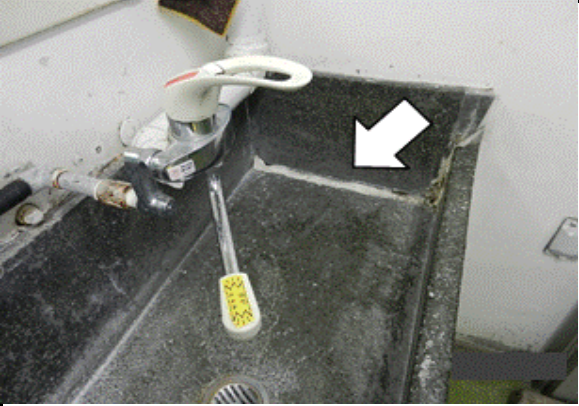
| <div>[状況]</div> <div>損傷・漏水等がある。</div> | <div>[状況]</div> <div>広範囲に錆、損傷、漏水がある。</div> |

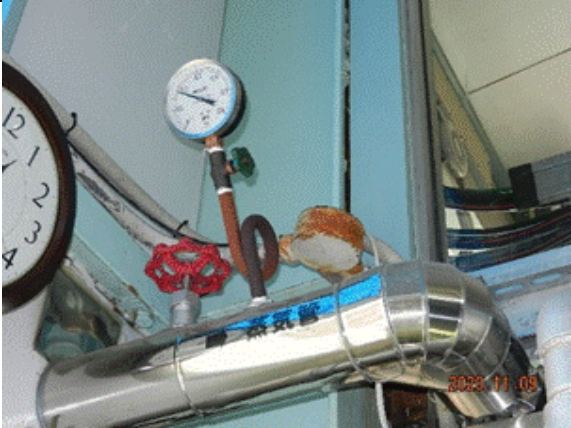
| <div>[状況]</div> <div>部分的に配管に錆がある。<br/>排水管からの臭いがある。</div> | <div>[状況]</div> <div>部分的に錆、損傷、漏水痕がある。</div> |

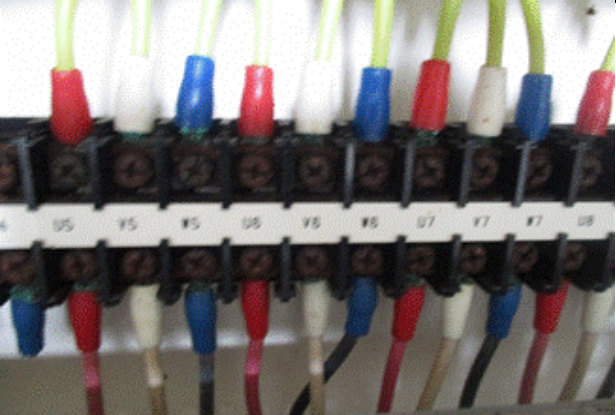
| | | [状況] 令和元年の台風で浸水した箇所（下から4段まで）が錆び、度々接触不良を起こす。 | |

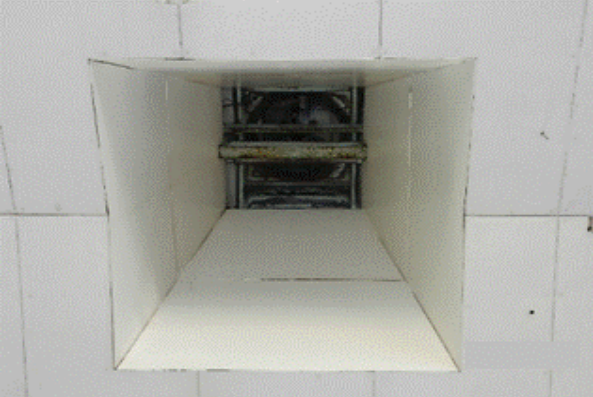
| 部位 | 8 空調設備（2）換気設備 | 部位 | 8 空調設備（2）換気設備 |

| [状況]<br>羽部に異常音が発生し使用不可である。 | | [状況] | |

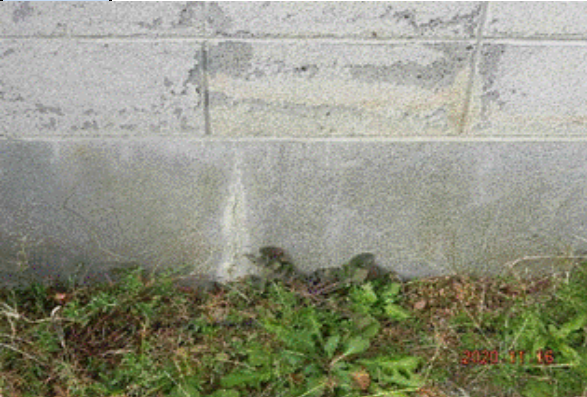
| [状況]<br>広範囲にモルタルのひび割れがある。 | | [状況]<br>階段の支柱部に部分的に腐食がある。 | |

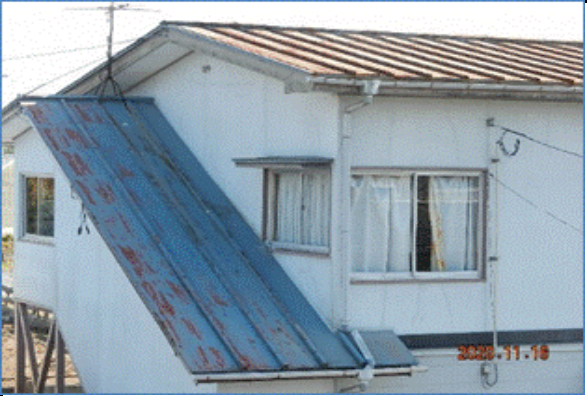
| [状況]<br>広範囲に塗装の剥がれ、錆がある。 | | [状況]<br>広範囲にモルタルのひび割れがある。 | |

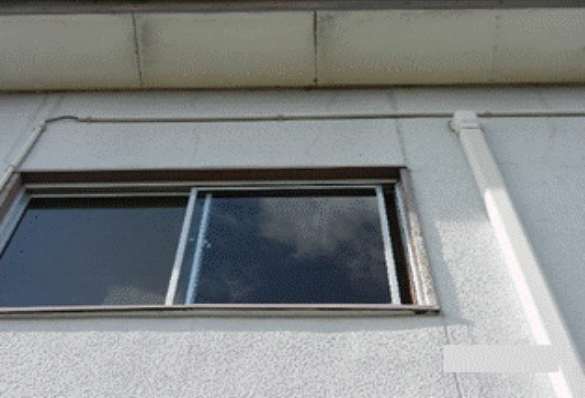
| [状況] | 部分的に腐食、錆、シーリング材のひび割れがある。 | [状況] | |

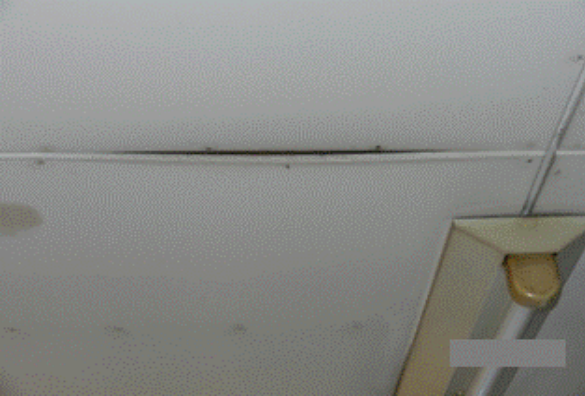
| [状況] | 部分的にたわみ、雨漏り痕がある。 | [状況] | 広範囲にズレ、ひび割れ、欠けがある。 |

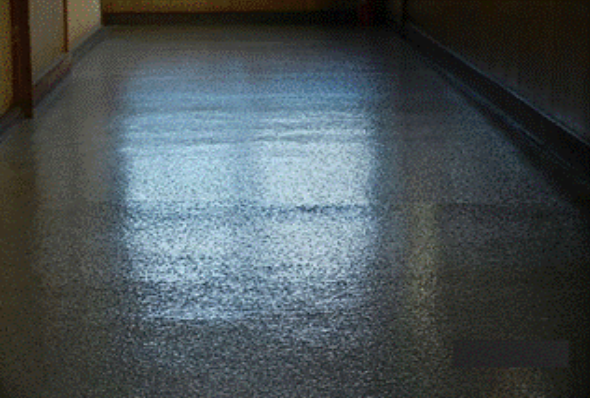
| [状況] | 部分的に撓みがある。 | [状況] | 広範囲に変形、錆、剥がれがある。 |

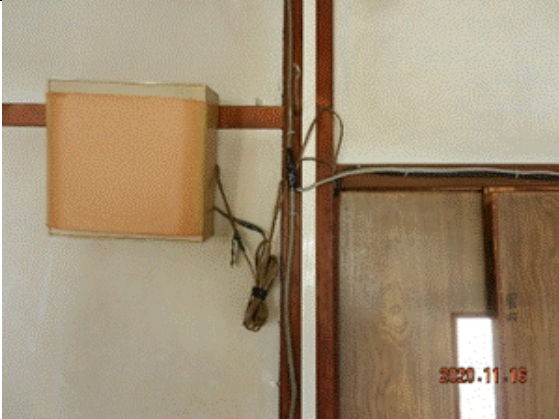
| [状況]<br>錆がある。 | | [状況]<br>経年劣化により動作不良である。 | |

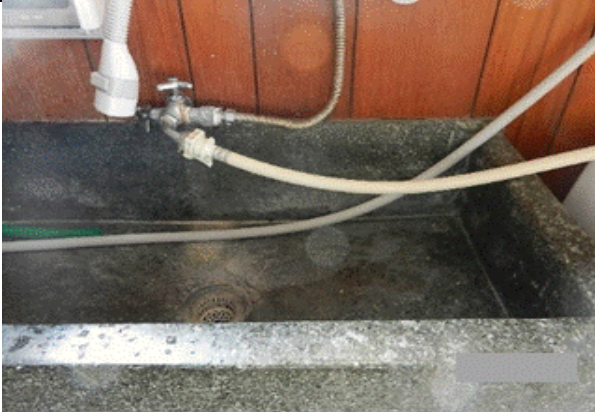
| [状況]<br>広範囲に漏水・動作不良がある。 | | [状況]<br>広範囲に錆、損傷、漏水がある。 | |

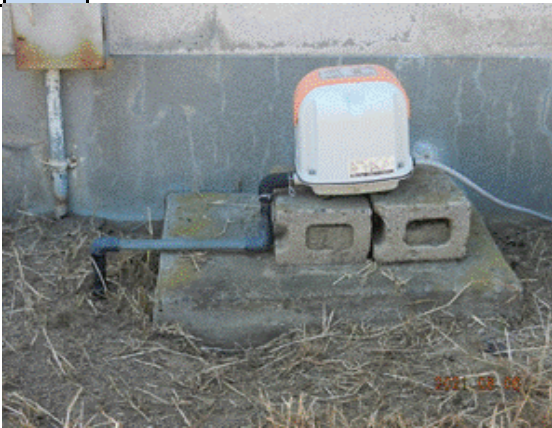
| [状況] 消火器を設置している。 | | [状況] ブロワ管に一部破損がある。 | |

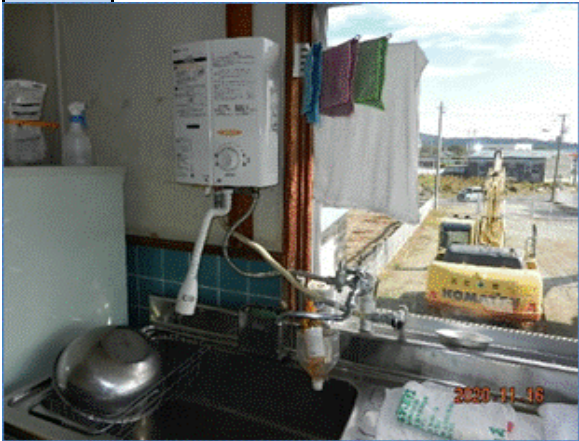
| [状況] ガス配管に部分的に錆がある。<br>部分的に使用不可となっている。 | | [状況] 一部配管カバーがなく、錆がある。 | |

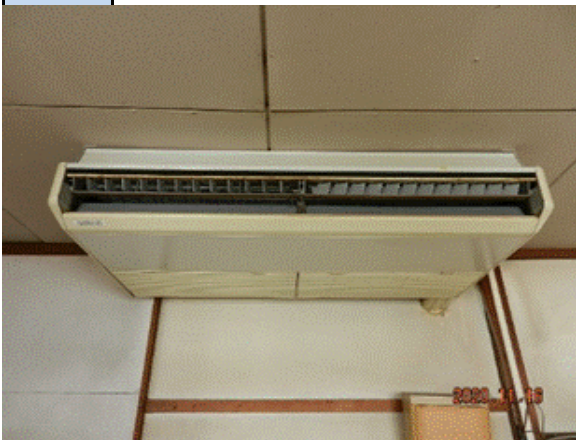
| [状況] 経年劣化が著しく、異臭、一部腐食がある。 | | [状況] 小さな損傷、錆がある。<br>壁には雨漏りの痕がある。 | |

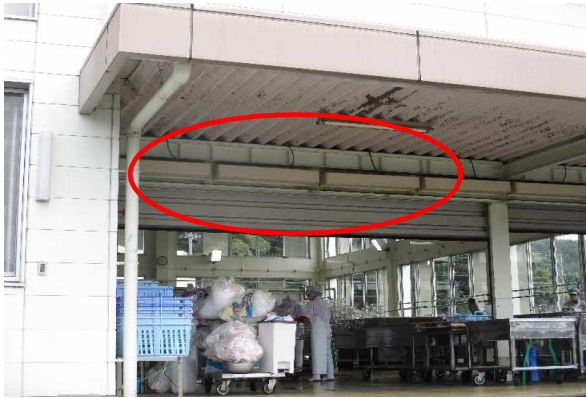
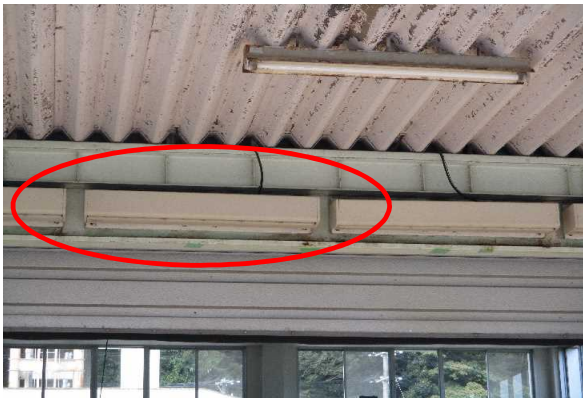
| 部位 | 調理場プラットホーム(搬出側) | 部位 | 調理場プラットホーム(搬出側) |

| [状況] 調理場プラットホーム(搬出側)天井部エアーカーテン付近からの雨漏り | | [状況] 左図拡大 | |

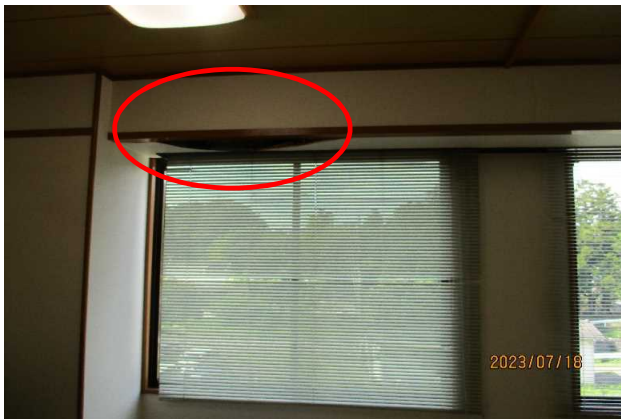
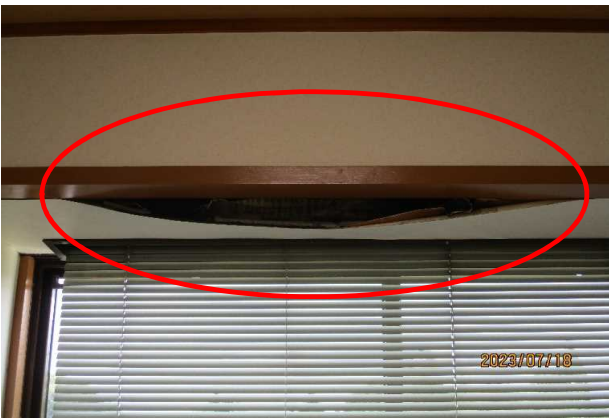
| 部位 | 女子休憩室天井 | 部位 | 女子休憩室天井 |

| [状況] 女子休憩室天井からの雨漏り | | [状況] 左図拡大 | |

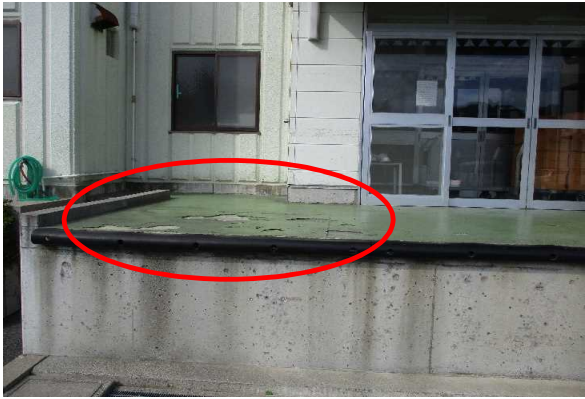
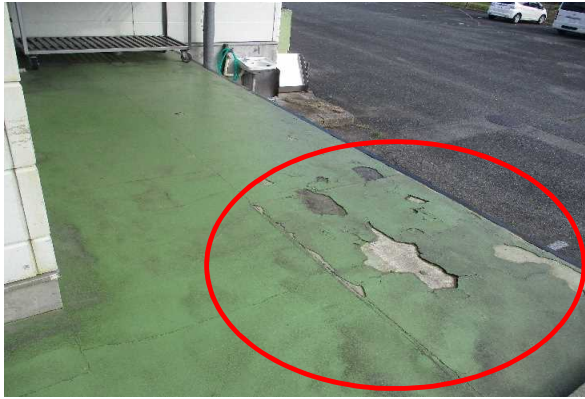
| 部位 | 調理場プラットフォーム(搬入側) | 部位 | 調理場プラットフォーム(搬入側) |

| [状況] 調理場プラットフォーム(搬入側)防水塗装床の剥落・欠損 | | [状況] 左図拡大 | |

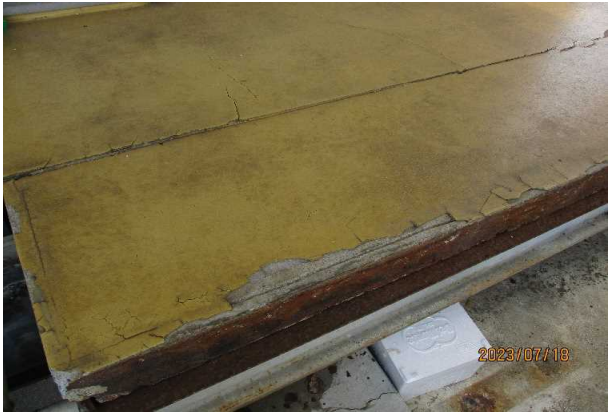
| [状況] 調理場プラットフォーム(搬出側)防水塗装床の剥落・欠損 | | [状況] コンクリート鉄骨基礎からの浮き | |

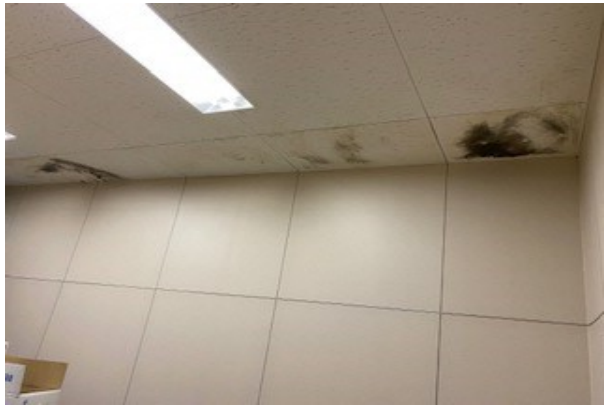
| [状況] 会議室東側廊下の天井（雨漏り跡・かび） | | [状況] 倉庫の天井（雨漏り跡・かび） | |

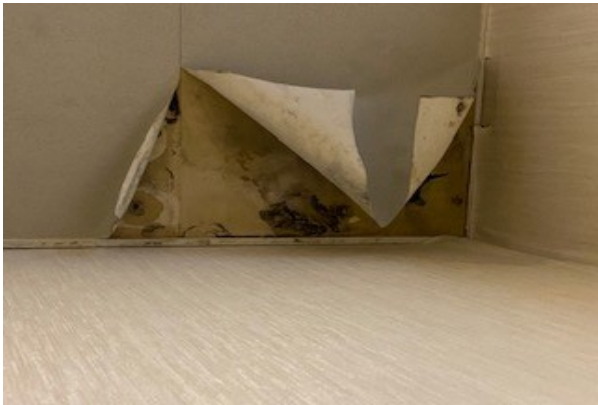
| [状況] 男子休憩室入口天井（雨漏り跡・かび） | | [状況] 男子更衣室壁面（雨漏り跡・かび） | |

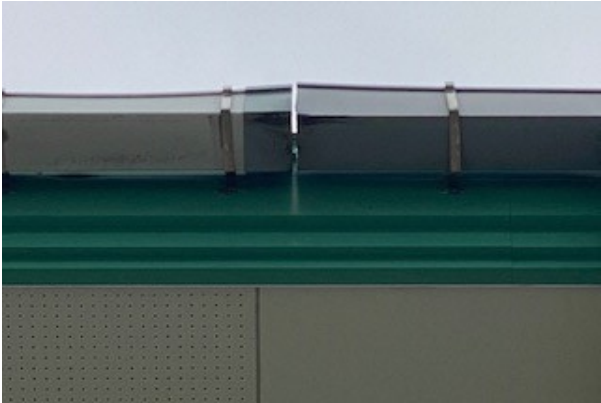
| [状況]<br>雨樋の断裂 | | [状況]<br>錆が出ている | |

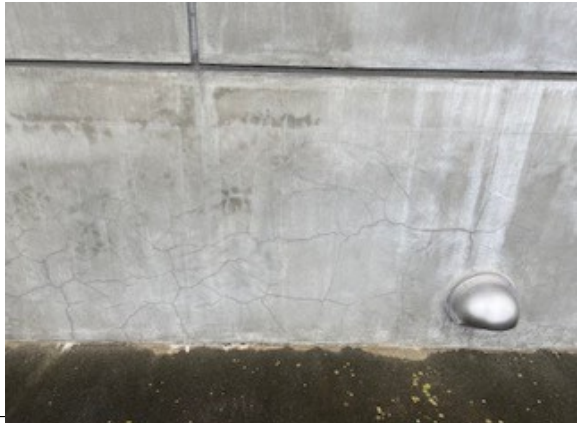
| [状況]<br>外壁のひび割れ | | [状況]<br>ひび割れ（大小多数） | |

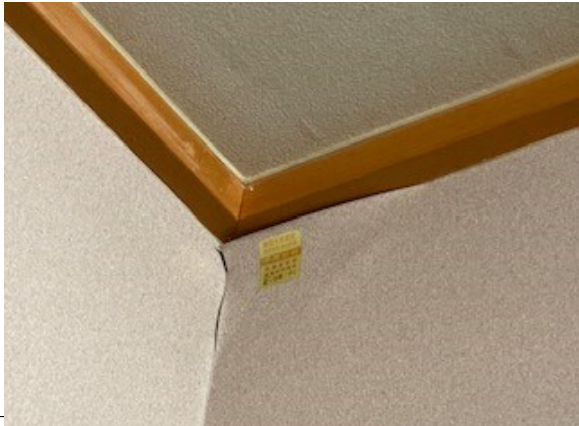
| [状況]<br>1階調理員女子トイレの天井のｶﾞ | | [状況]<br>男子休憩室の壁紙のはがれ | |

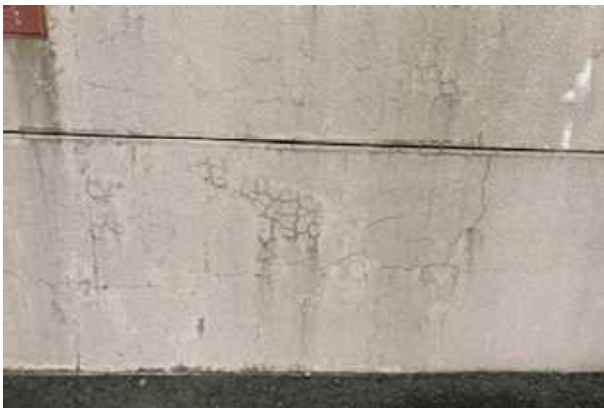
| [状況]<br>ひび割れ（全体的） | | [状況]<br>機械室入口扉に錆 | |

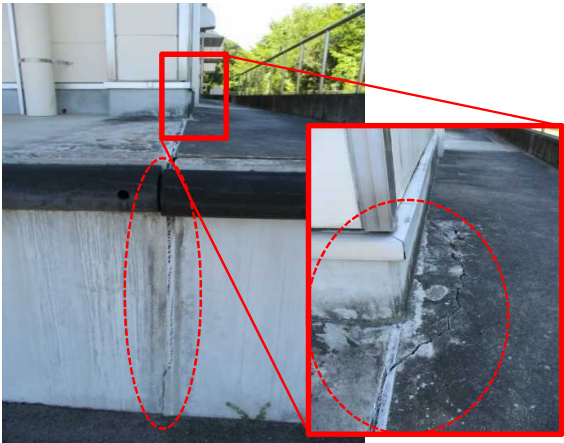
| [状況] プラットホームの基礎部分に亀裂あり。<br>（段ボール置場前） | | [状況] プラットホームの基礎部分に亀裂あり。<br>（油庫前） | |

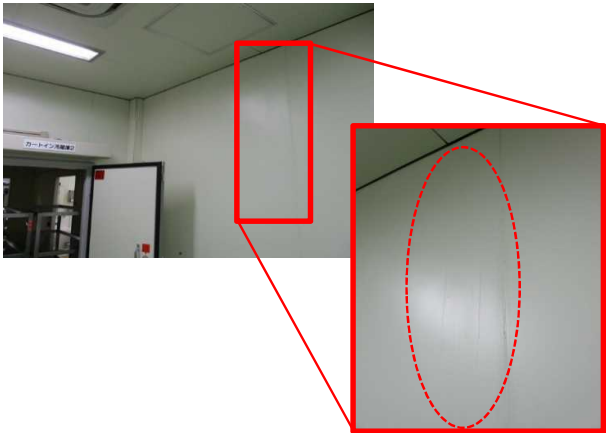
| [状況] 降雨時の雨漏りにより床に水が溜まり、衛生上問題となっている。（肉魚下処理室） | | [状況] 北側張り出し屋根と外壁との接合部の亀裂により雨漏りが生じたため塗布補修したが、その他にも要補修箇所が複数あり。 | |

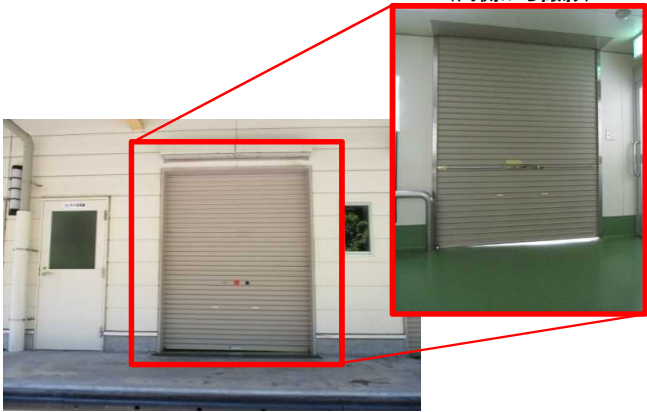
| [状況] コンテナ回収室のシャッターに隙間が生じている。 | | [状況] 給排水配管の老朽化により、至る所から水漏れが発生し、衛生上問題となっている。 | |
