## 劣化度診断報告書【小規模施設用】（様式3）

| 施設名 | 豊間はまなす公園 | | | | 調査日 | 令和 5 年 6 月 14 日 | | |
| 棟 名 | 便所 | | | | 所属 | 一般財団法人いわき市公園緑地観光公社 | | |

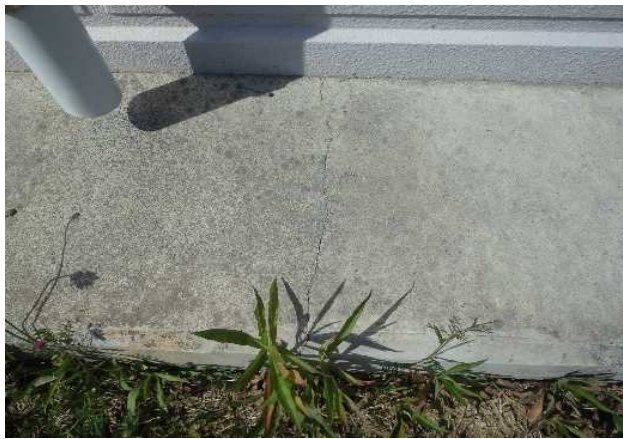
| 部位 | 基礎 | 部位 | 外壁 |

| No. | 劣化箇所 | 劣化及び不具合の内容 | 今後の対応 |
|---|---|---|---|
| 1 | 基礎 | 亀裂。 | |

| 部位 | 基礎 | 部位 | 外壁 |
|---|---|---|---|
| [状況]<br>亀裂。 | | [状況]<br>シーリング劣化。 | |

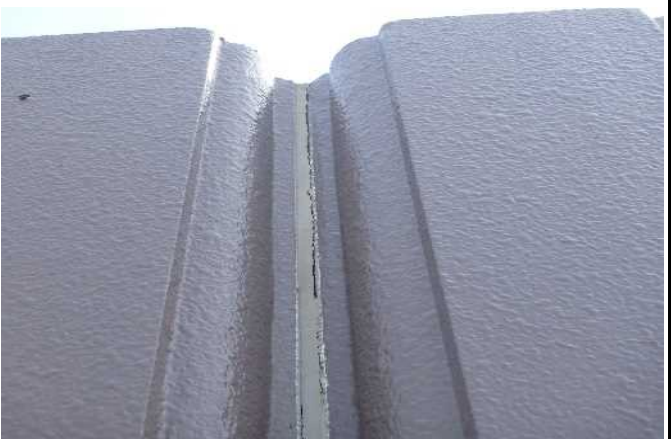
| No. | 劣化箇所 | 劣化及び不具合の内容 | 今後の対応 |
|---|---|---|---|
| 2 | 外壁 | シーリング劣化。 | |

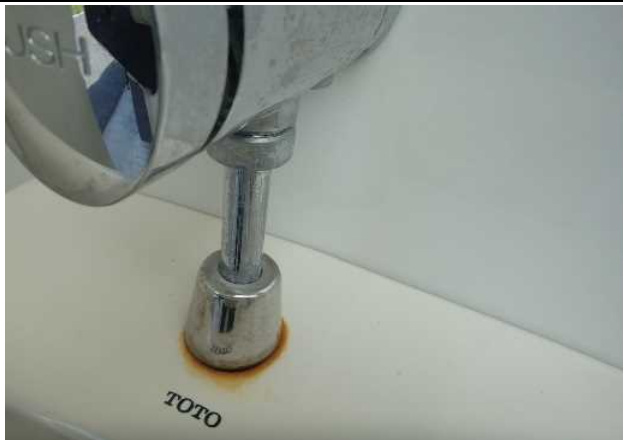
| 部位 | 基礎 | 部位 | 外壁 |
|---|---|---|---|
| 部位 | 男子トイレ小便器 | 部位 | 浄化槽設備 |

| 部位 | 基礎 | 部位 | 外壁 |
|---|---|---|---|
| [状況]<br>錆発生。 | | [状況]<br>錆発生。 | |

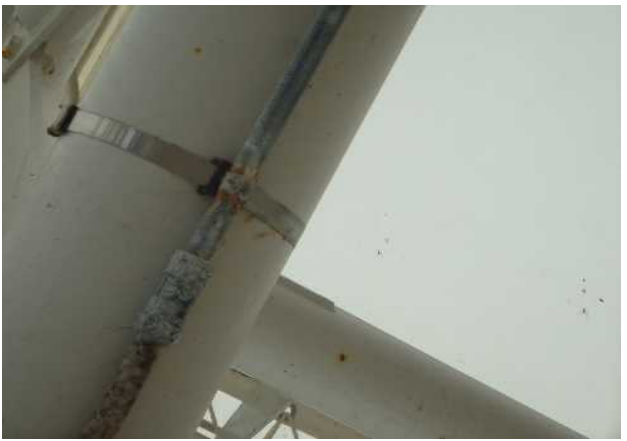
| 部位 | 屋根 | 部位 | 電気設備 |

| [状況]<br>錆 | | [状況]<br>錆腐食 | |

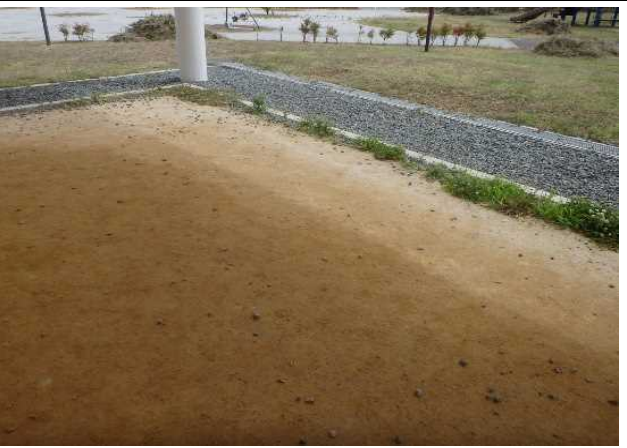
| 部位 | 消防設備 | 部位 | 床 |

| [状況]<br>汚れ | | [状況]<br>砂利進入 | |

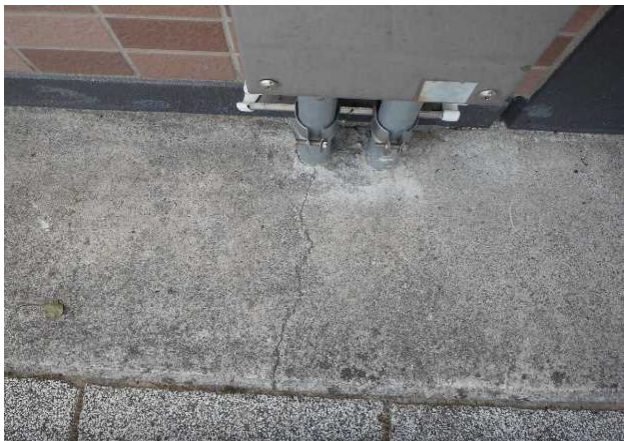
| 部位 | 基礎 | 部位 | 外部 |

| No. | 劣化箇所 | 劣化及び不具合の内容 | 今後の対応 |
|---|---|---|---|
| 1 | 基礎 | 亀裂。 | |

| [状況]<br>亀裂。 | | [状況]<br>勾配の関係で砂及び砂利が流れてきて堆積する。 | |

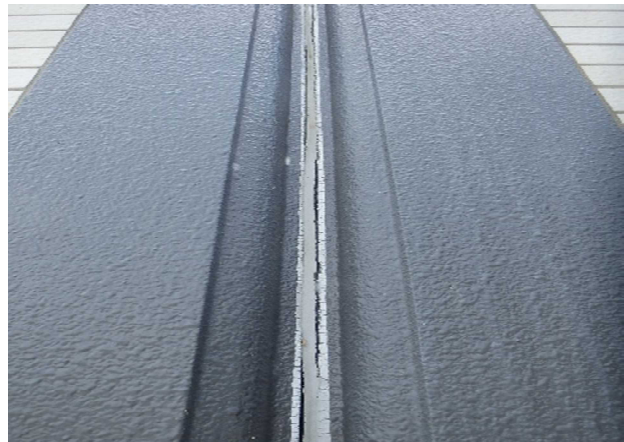
| 部位 | 外壁 | 部位 | 内部床 |

| [状況]<br>シーリング劣化。 | | [状況]<br>排水口の錆が著しく異臭もする。 | |

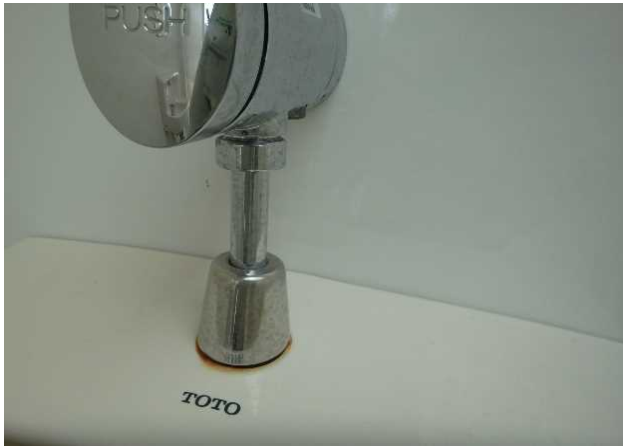
| 部位 | 男子トイレ小便器 | 部位 | 雨樋 |

| [状況]<br>錆発生。 | | [状況]<br>破損。 | |

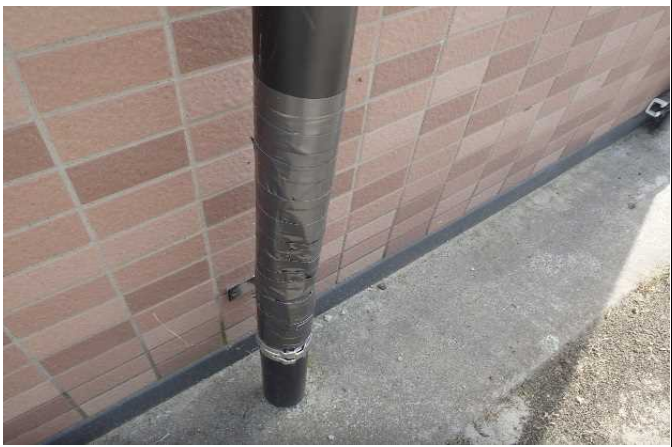
| No. | 劣化箇所 | 劣化及び不具合の内容 | 今後の対応 |
|---|---|---|---|
| 3 | 外壁<br>雨樋 | シーリング劣化。<br>破損。 | |

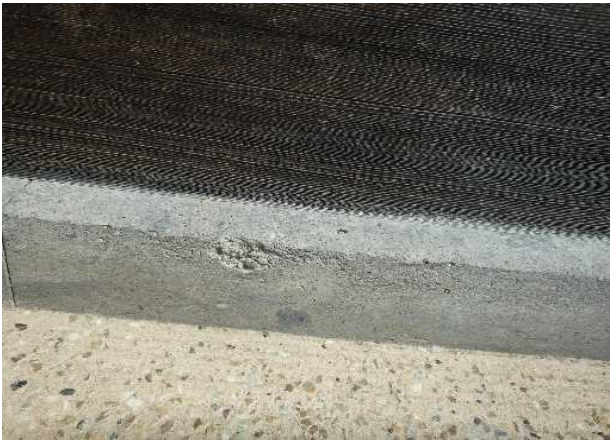
| 部位 | 外壁 | 部位 | 外部建具 |

| [状況]<br>コンクリート破損 | | [状況]<br>木材劣化 | |

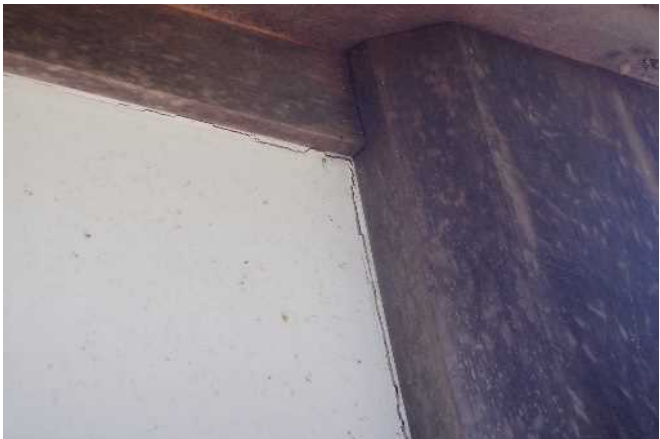
| 部位 | 外壁 | 部位 | 外壁 |

| [状況]<br>シーリング劣化 | | [状況]<br>壁材破損 | |

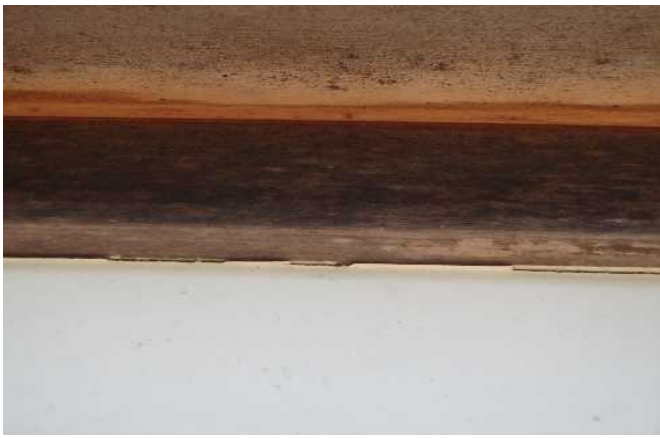
| 部位 | 外壁 | 部位 | 外壁 |

| [状況]<br>クラック | | [状況]<br>シーリング劣化 | |

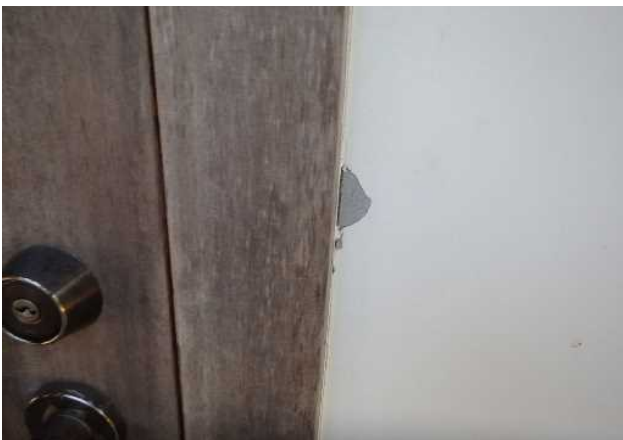
| 部位 | 外壁 | 部位 | 内部 |

| [状況]<br>壁材破損 | | [状況]<br>壁材破損 | |

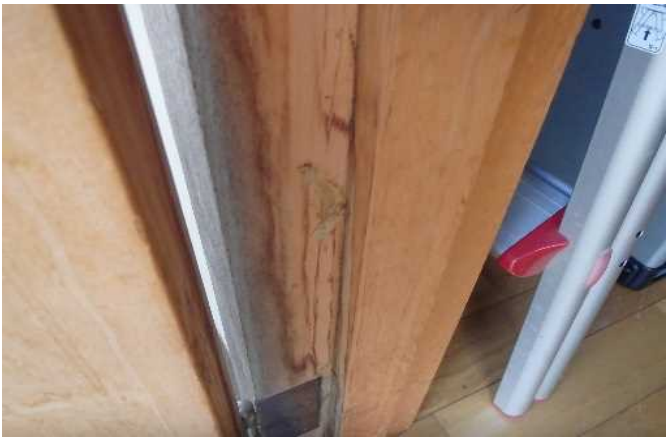
| 部位 | 内部 | 部位 | 内部 |

| [状況]<br>壁材破損 | | [状況]<br>木材劣化 | |

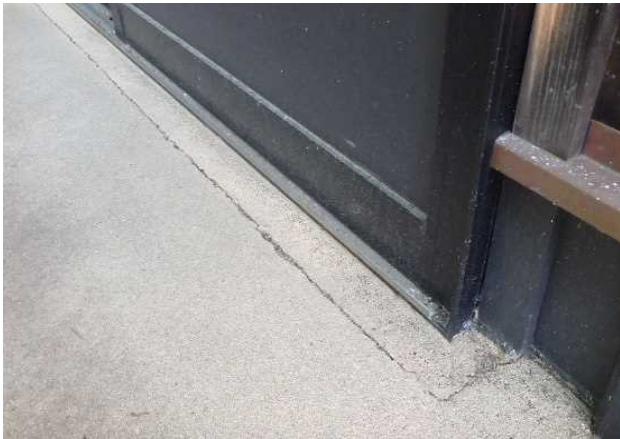
| 部位 | 外部 | 部位 | 外部 |

| 部位 | 外部 | 部位 | 外部 |
|---|---|---|---|
| [状況]<br>亀裂、劣化 | | [状況]<br>亀裂、劣化 | |

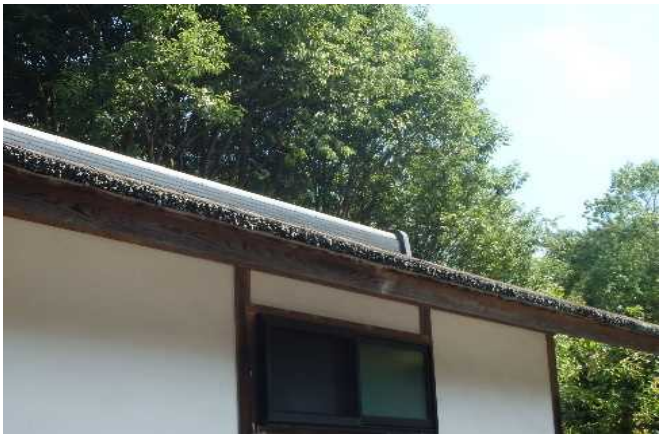
| 部位 | 外部 | 部位 | 外部 |
|---|---|---|---|
| 部位 | 外部 | 部位 | 屋根 |

| 部位 | 外部 | 部位 | 外部 |
|---|---|---|---|
| [状況]<br>亀裂、劣化 | | [状況]<br>苔 | |

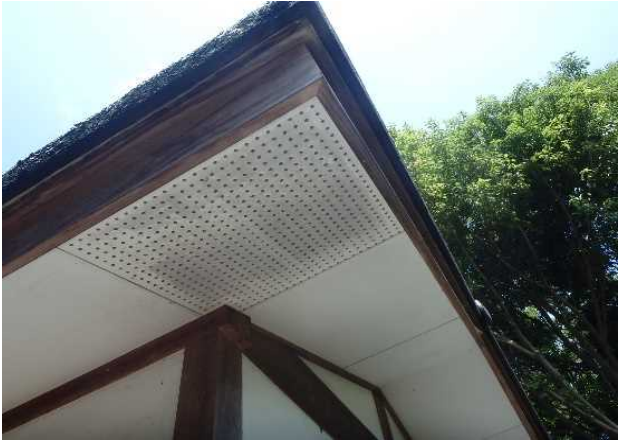
| 部位 | 屋根 | 部位 | 外壁 |

| 部位 | 屋根 | 部位 | 外壁 |
|---|---|---|---|
| [状況]<br>屋根材劣化 | | [状況]<br>シーリング劣化 | |

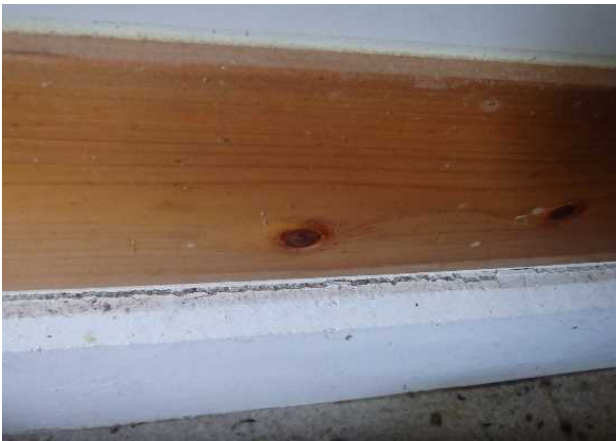
| 部位 | 屋根 | 部位 | 外壁 |
|---|---|---|---|
| 部位 | 内部 | 部位 | |

| 部位 | 屋根 | 部位 | 外壁 |
|---|---|---|---|
| [状況]<br>シーリング劣化 | | [状況] | |

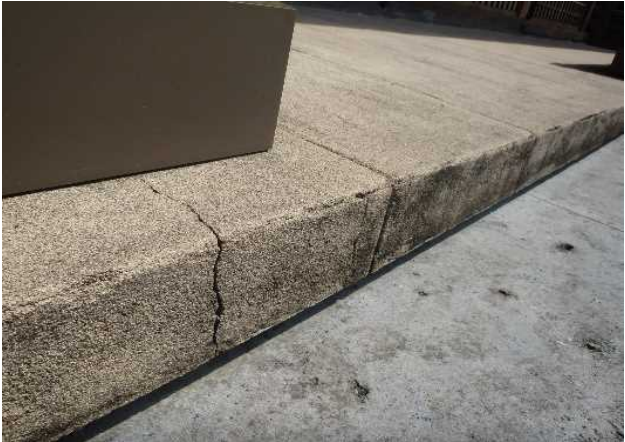
| 部位 | 外部 | 部位 | 外部 | | |

| [状況]<br>階段破損 | | [状況]<br>廊下クラック | | | |

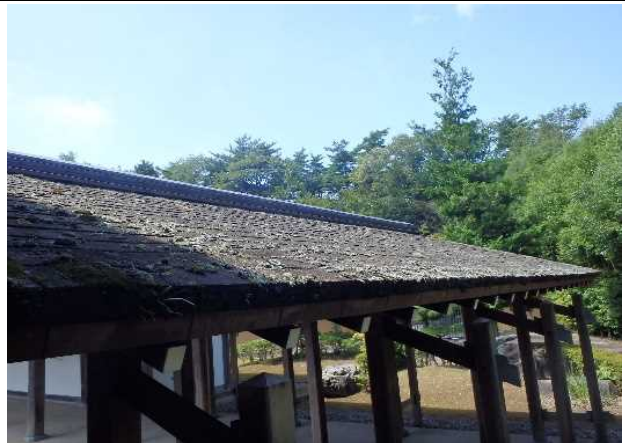
| 部位 | 外部 | 部位 | 屋根 | | |

| [状況]<br>廊下クラック | | [状況]<br>苔 | | | |

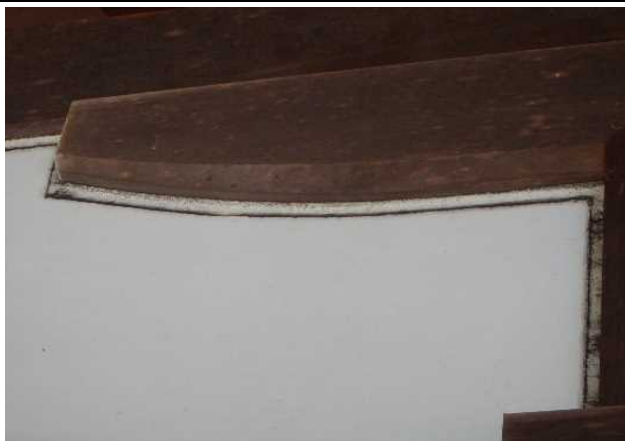
| 部位 | 外部建具 | 部位 | 外壁 | | |

| [状況]<br>木材劣化 | | [状況]<br>シーリング劣化 | | | |

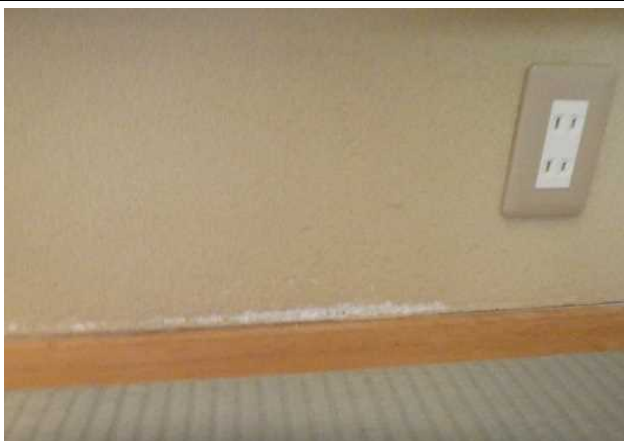
| 部位 | 外部 | 部位 | 内部 |

| 部位 | 外部 | 部位 | 内部 |
|---|---|---|---|
| | [状況]<br>錆 | | [状況]<br>壁材劣化 |

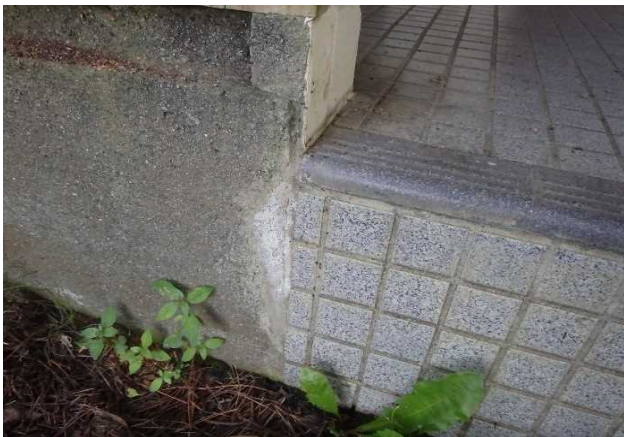
| 部位 | 外壁 | 部位 | 外部 |
|---|---|---|---|
| 部位 | 外壁 | 部位 | 外壁 |

| 部位 | 外壁 | 部位 | 外部 |
|---|---|---|---|
| [状況]<br>クラック、白華 | | [状況]<br>木材劣化 | |

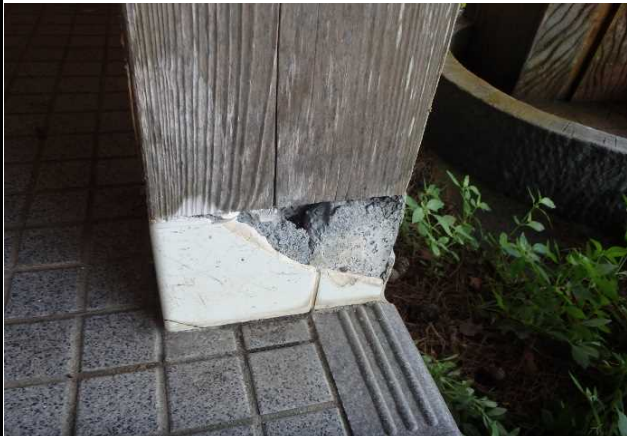
| 部位 | 内部 | 部位 | 内部 |

| [状況]<br>腐食 | | [状況]<br>腐食 | |

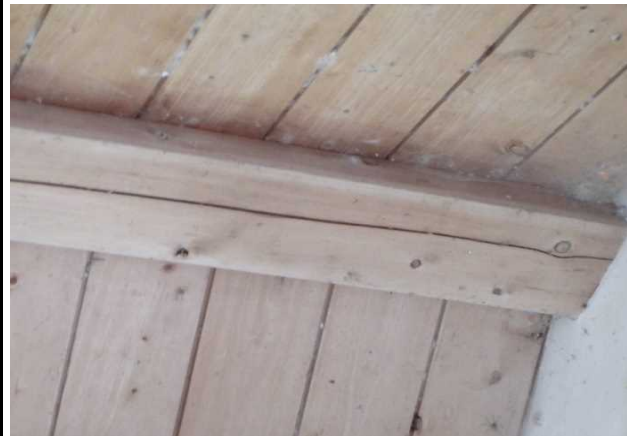
| 部位 | 内部 | 部位 | 内部 |

| [状況]<br>亀裂 | | [状況]<br>クラック | |

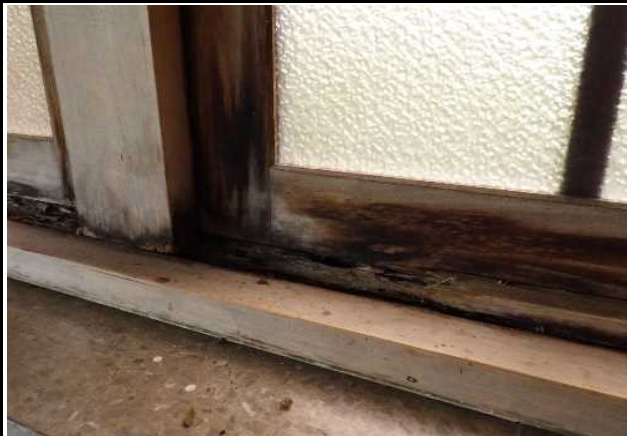
| 部位 | 内部 | 部位 | 内部 |

| [状況]<br>腐食 | | [状況]<br>腐食 | |

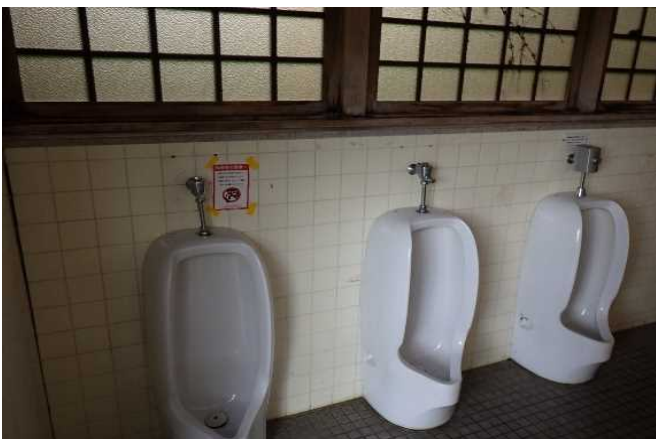
| 部位 | 衛生設備 | 部位 | 衛生設備 |

| 部位 | 衛生設備 | 部位 | 衛生設備 |
|---|---|---|---|
| [状況]<br>使用不可あり | [状況]<br>使用不可あり | | |

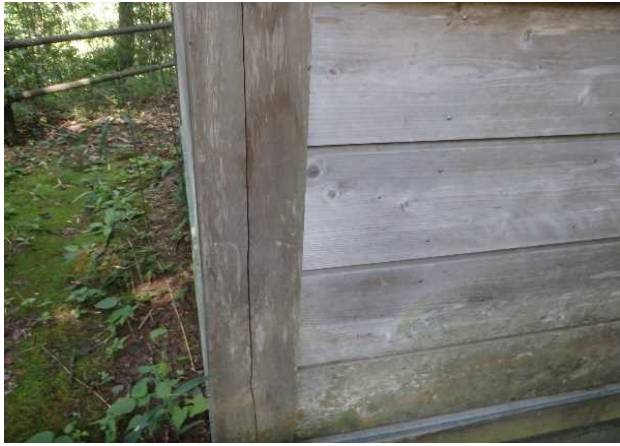
| | 外壁 | 部位 | 外壁 |

| [状況]<br>木材劣化 | | [状況]<br>腐食 | |

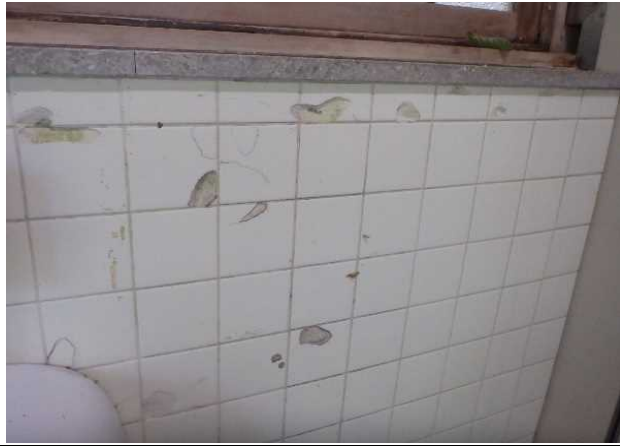
| 部位 | 内部 | 部位 | 内部 |

| [状況]<br>タイル劣化 | | [状況]<br>タイル劣化 | |

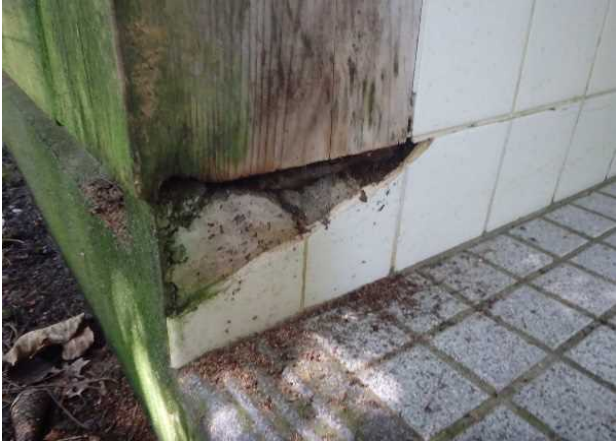
| | 内部 | 部位 | 内部 |

| [状況] | タイル劣化 | [状況] | 木材劣化 |

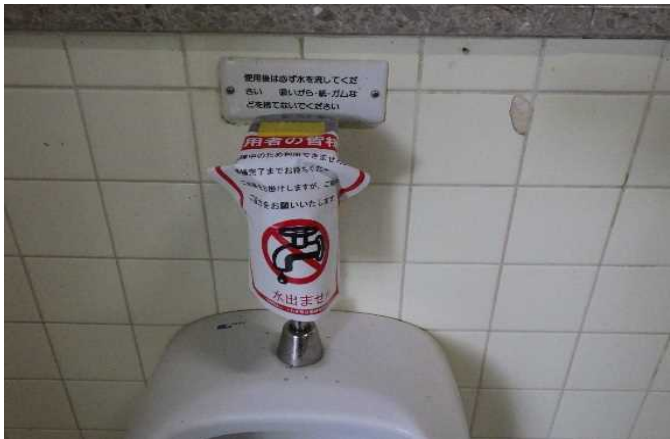
| 部位 | 内部 | 部位 | 衛生設備 |

| [状況] | 腐食 | [状況] | 使用不可あり |

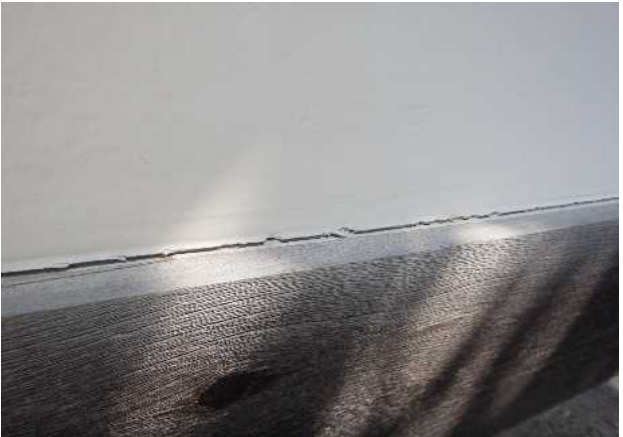
| 部位 | 外壁 | 部位 | 外壁 |

| [状況]<br>シーリング劣化 | | [状況]<br>壁材破損 | |

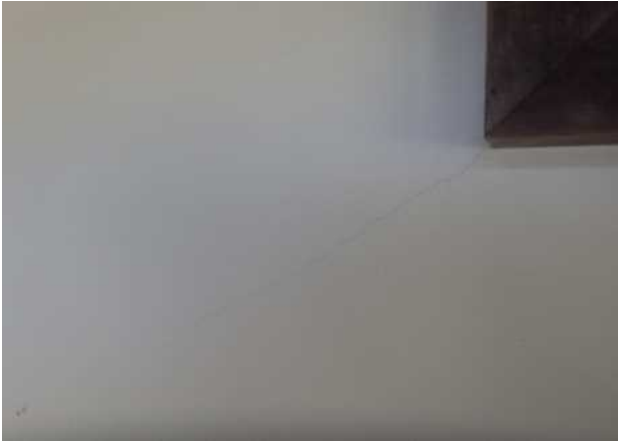
| 部位 | 外壁 | 部位 | 内部 |

| [状況]<br>亀裂 | | [状況]<br>壁材破損 | |

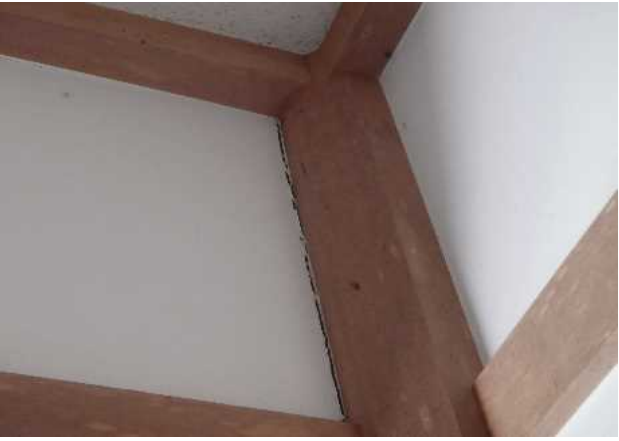
| 部位 | 内部 | 部位 | 内部 |

| [状況]<br>壁材破損 | | [状況]<br>壁材破損 | |

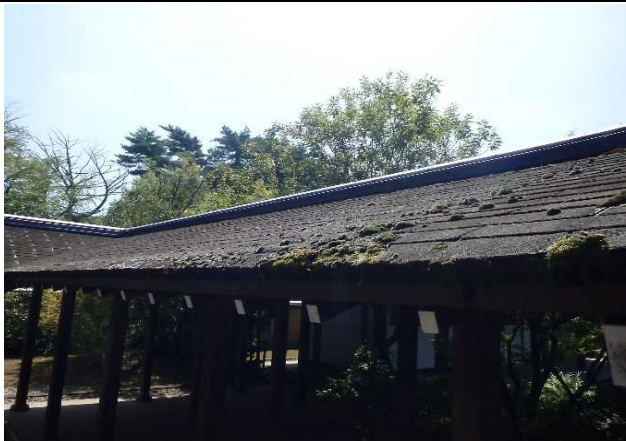
| 部位 | 屋根 | 部位 | 外部 |

| 部位 | 屋根 | 部位 | 外部 |
|---|---|---|---|
| [状況]<br>苔 | | [状況]<br>亀裂 | |

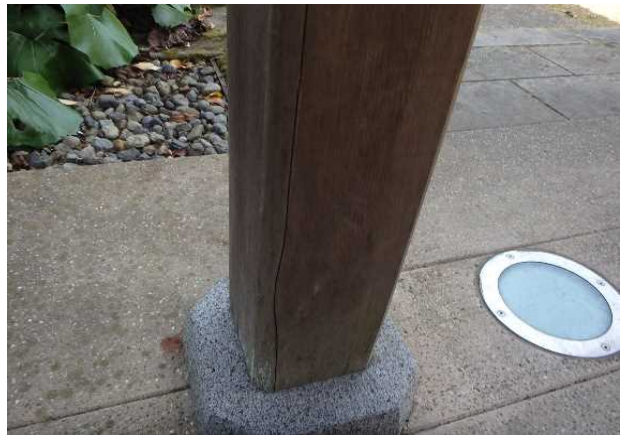
| 部位 | 屋根 | 部位 | 外部 |
|---|---|---|---|
| 部位 | 外部 | 部位 | |

| 部位 | 屋根 | 部位 | 外部 |
|---|---|---|---|
| [状況]<br>亀裂 | | [状況] | |

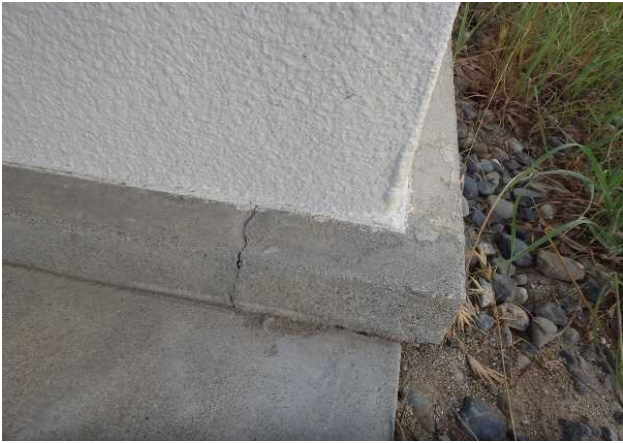
| 部位 | 外壁 | 部位 | 外部 |

| [状況]<br>亀裂 | | [状況]<br>明かりとりガラスひび | |

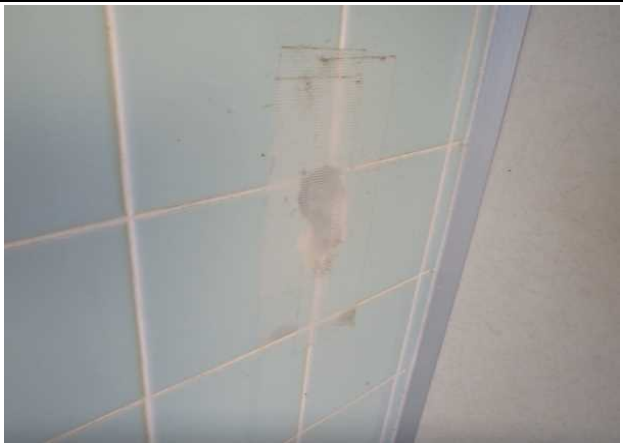
| 部位 | 内部（壁） | 部位 | |

| [状況]<br>破損 | | [状況] | |

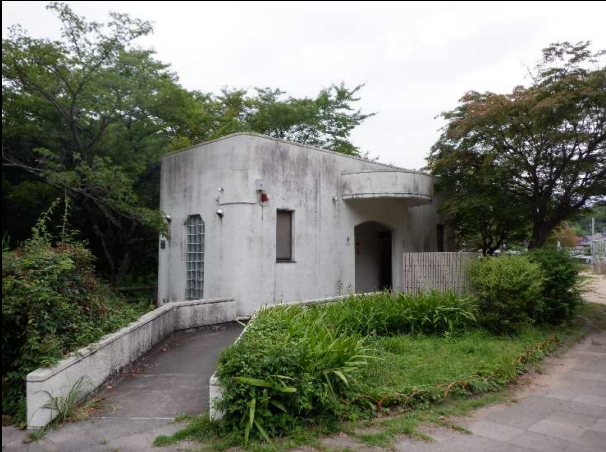
| 部位 | 全景 | 部位 | 屋上 |

| [状況]<br>軽微な劣化 | | [状況]<br>亀裂 | |

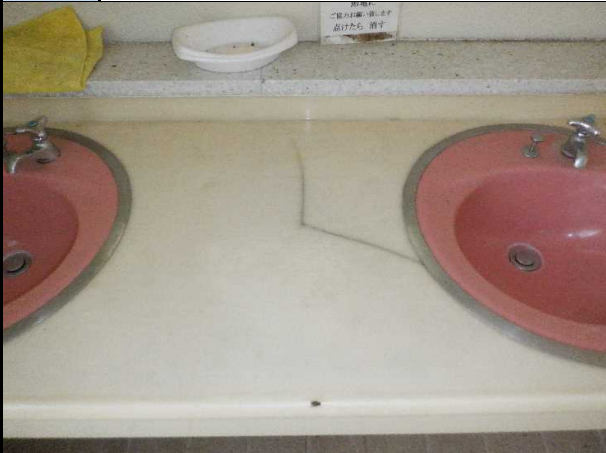
| 部位 | 洗面器 | 部位 | 木製建具（内部） |

| [状況]<br>亀裂 | | [状況]<br>一部破損 | |

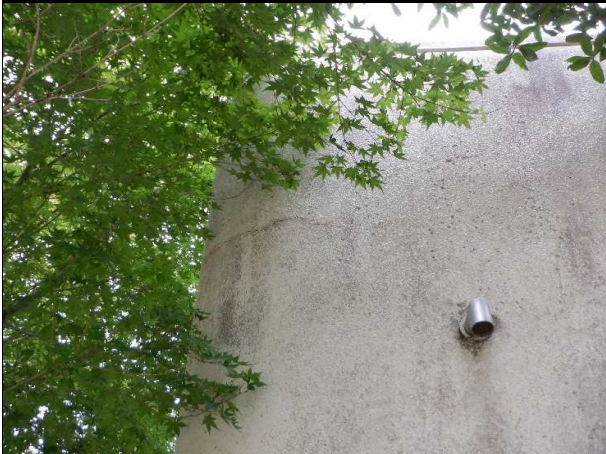
| 部位 | 外壁 | 部位 | 基礎 |

| [状況]<br>亀裂 | | [状況]<br>白華 | |

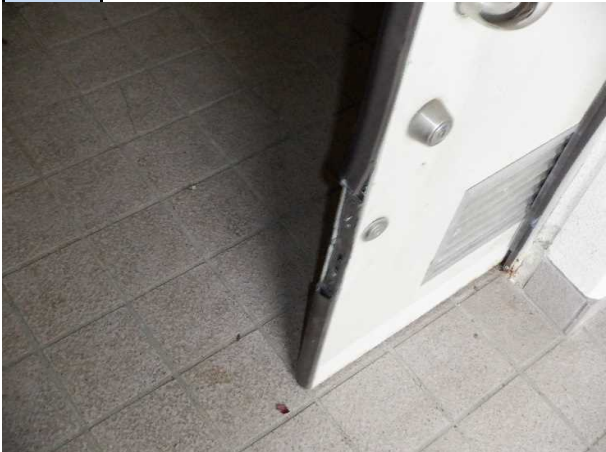
| 部位 | 金属建具（内部） | 部位 | 金属建具（内部） |

| [状況]<br>緩衝材剥離 | | [状況]<br>錆 | |

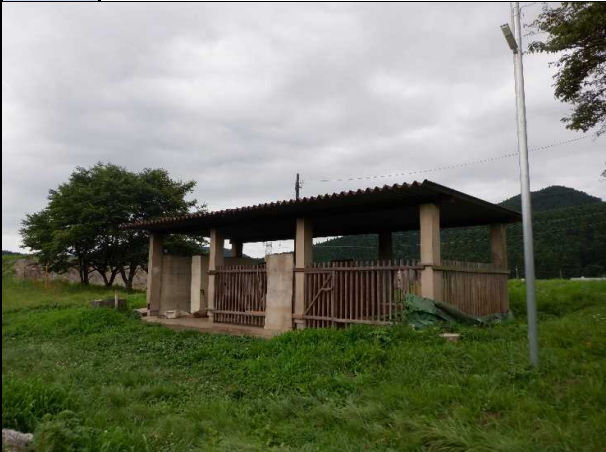
| 部位 | 全景 | 部位 | 屋根（外部） |

| [状況]<br>軽微な劣化 | | [状況]<br>錆 | |

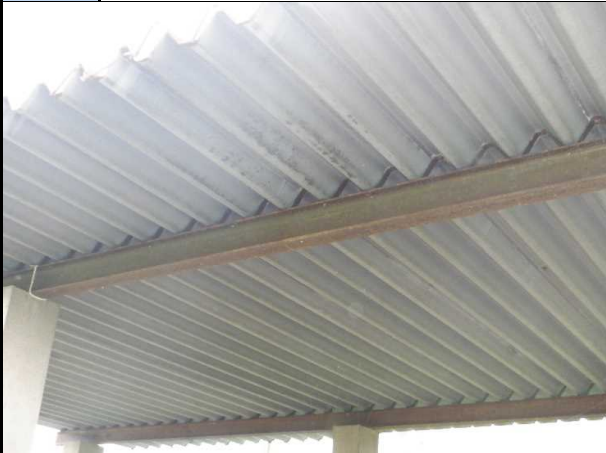
| 部位 | 屋根（内部） | 部位 | |

| [状況]<br>錆 | | [状況] | |

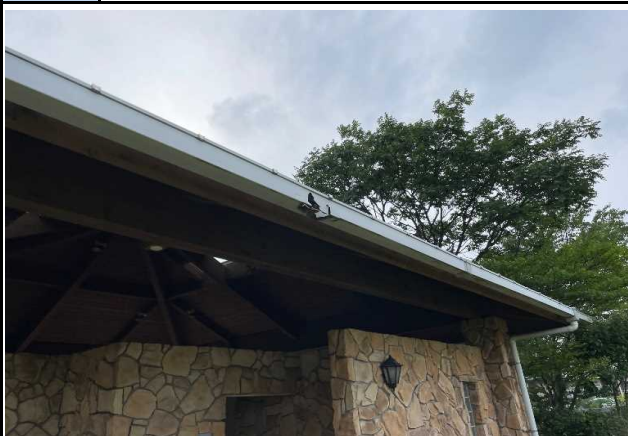
| 部位 | 雨樋 | 部位 | 内部建具 |

| 部位 | 雨樋 | 部位 | 内部建具 |
|---|---|---|---|
| [状況]<br>破損 | | [状況]<br>ワイヤー断線による自閉不良 | |
