劣化度診断報告書〔小規模施設用〕（様式3）

| 施設名 | 薄磯 集会所 | | | 調査日 | 令和 4 年 8 月 5 日 | | |
| 棟 名 | 薄磯 集会所 | | | 所属 | 市民協働 部 地域振興課 課 | | |

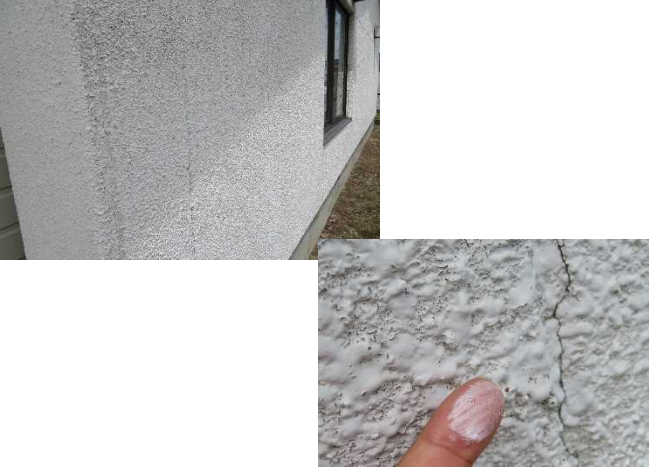
| 部位 | 外壁 | 部位 | 内部 |
|---|---|---|---|
| [状況] 外壁の一部にひび割れ。<br>シーリングが切れている。<br>チョーキングが生じている。 | | [状況]<br>トイレの壁にひび割れ。 | |

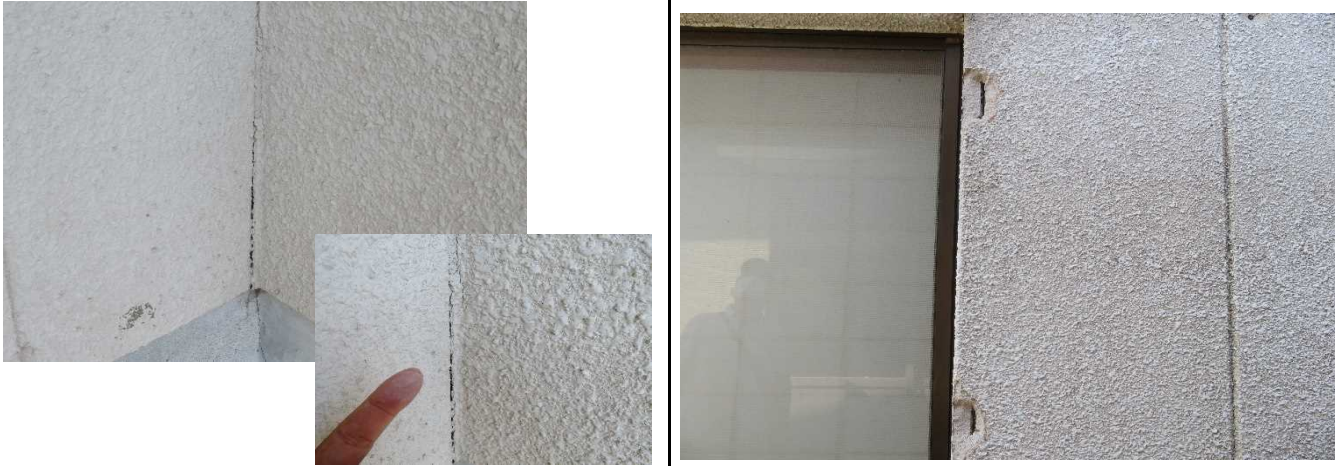
| [状況]<br>ひび割れとチョーキングが生じている。 | | [状況]<br>塗装が剥落している。 | |

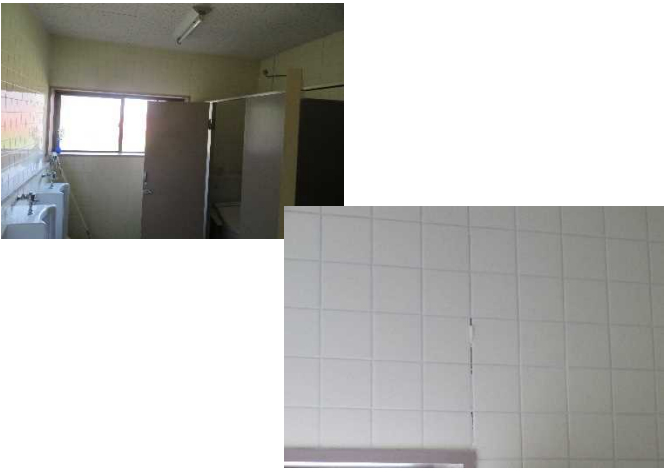
| [状況]<br>壁にひび割れ | | [状況] | |

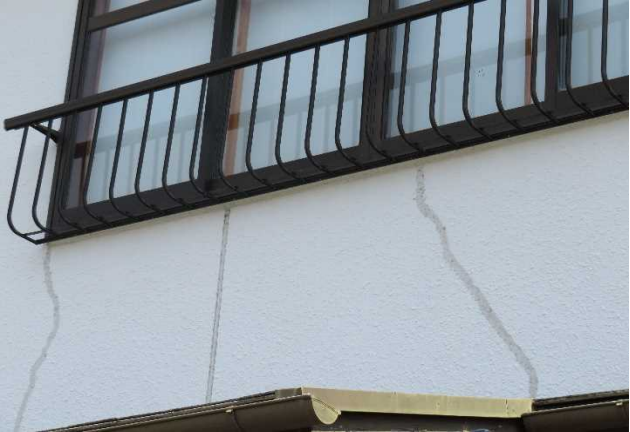
| [状況]<br>外壁の一部にひび割れ | | [状況]<br>外壁のシーリングが切れている。<br>チョーキングが生じている。 | |

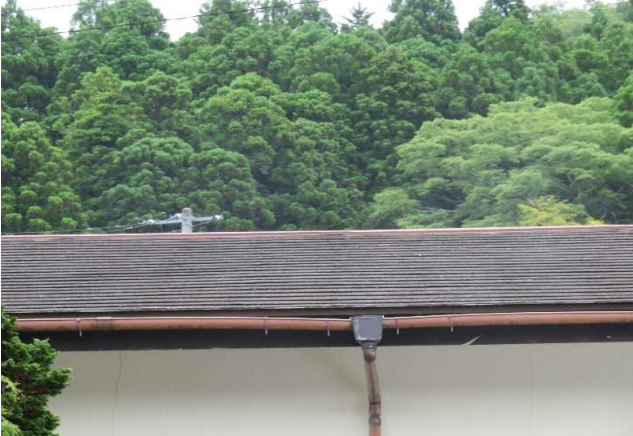
| 部位 | 屋根 | 部位 | 外壁 |
|---|---|---|---|
| [状況]<br>屋根材が広範囲で腐食 | | [状況]<br>外壁の一部にひび割れ<br>チョーキングが生じている。 | |

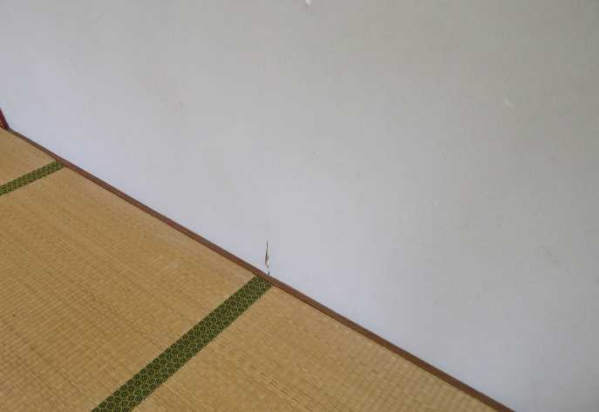
| 部位 | 屋根 | 部位 | 外壁 |
|---|---|---|---|
| [状況]<br>壁にひび割れ | | [状況]<br>一部、畳が沈む | |

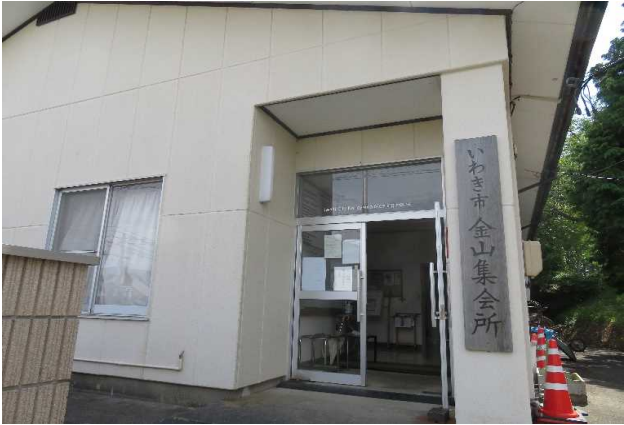
| [状況]<br>玄関脇基礎ひび割れ | | [状況]<br>集会室基礎ひび割れ | |

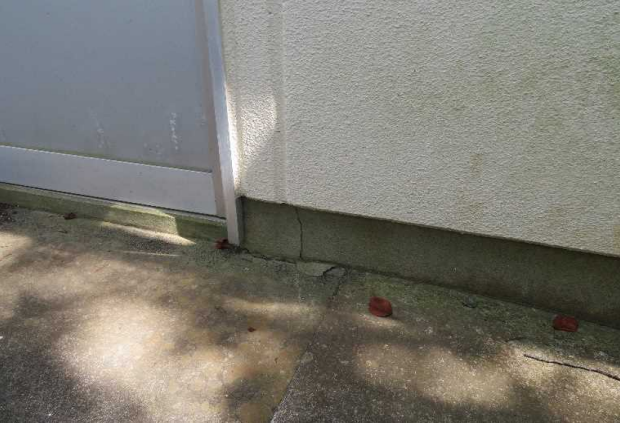
| [状況]<br>倉庫基礎ひび割れ | | [状況]<br>集会室外壁ひび割れ | |

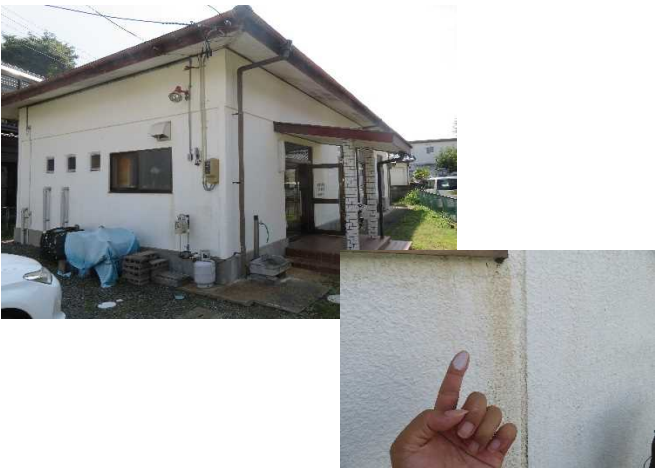
| [状況] 外壁のシーリングが切れている。<br>チョーキングが生じている。 | | [状況] | |

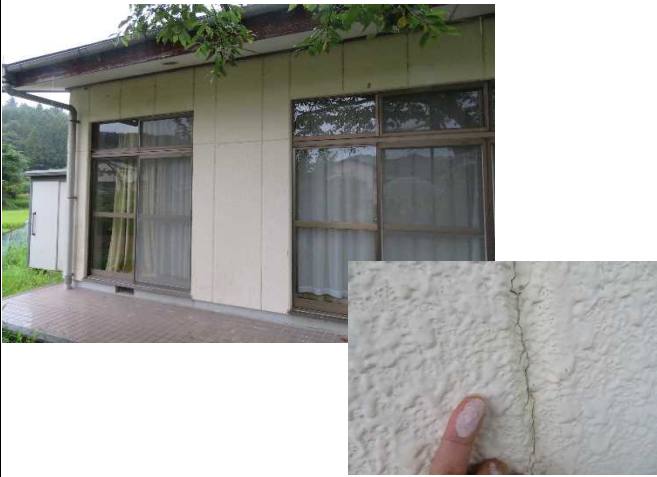
| 部位 | 外壁 | 部位 | 内部 |
|---|---|---|---|
| [状況]<br>外壁のシーリングが切れている。<br>チョーキングが生じている。 | | [状況]<br>壁クロスの剥がれ | |

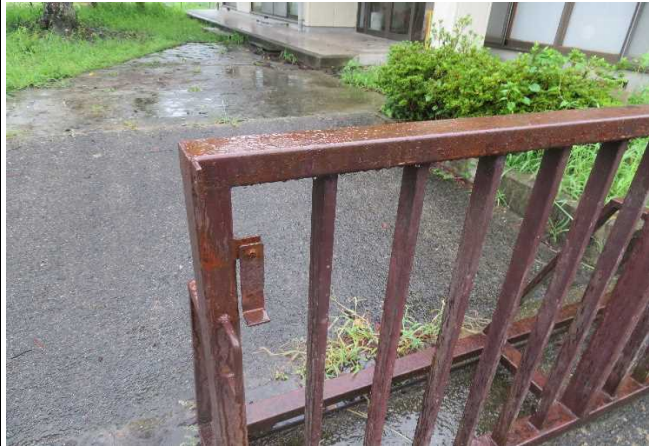
| 部位 | 外壁 | 部位 | 内部 |
|---|---|---|---|
| [状況]<br>錆により開閉しにくい。 | | [状況]<br>ぐらつきがある。 | |

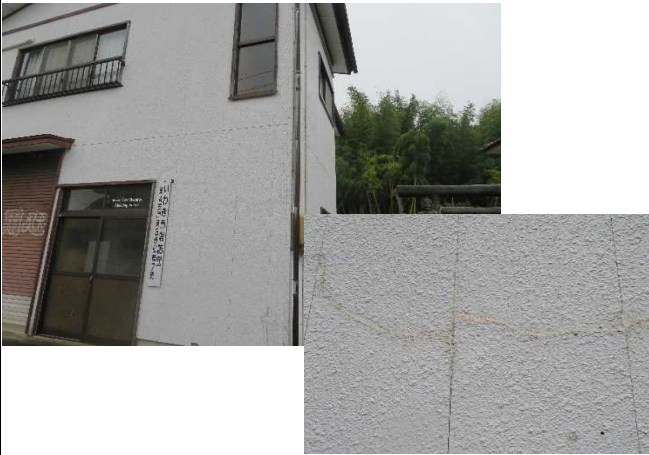
| [状況]<br>塗装にひび割れ | | [状況]<br>外壁のシーリングが切れている。<br>チョーキングが生じている。 | |

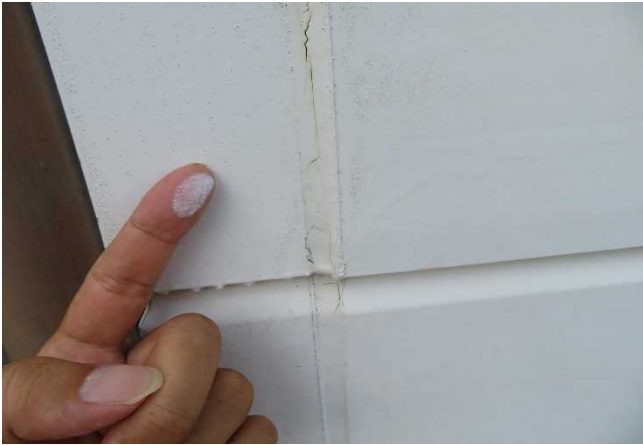
| [状況] 外壁のシーリングが切れている。<br>チョーキングが生じている。 | | [状況] | |

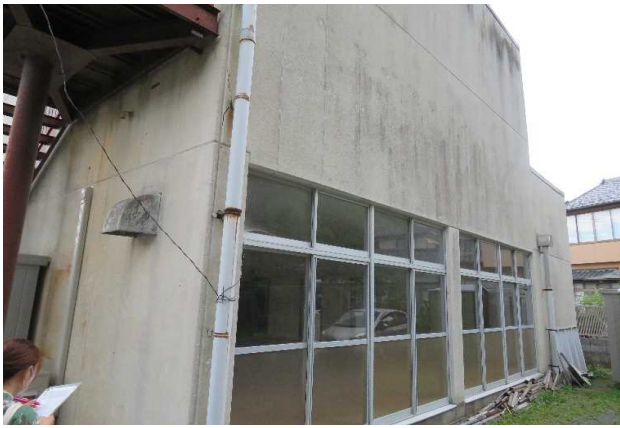
| [状況]<br>外壁の大分部分で塗装のひび割れやチョーキング | | [状況]<br>外壁塗装のひび割れ | |

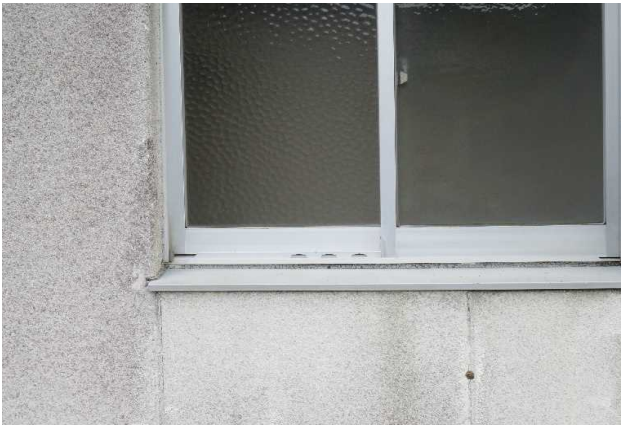
| [状況]<br>サッシ廻りのシーリング材のひび割れ、欠損 | | [状況]<br>一階集会室の壁材の剥がれ | |
