災害廃棄物の処理状況について

I 発生 災害廃棄物等推計量：約 82 万 t

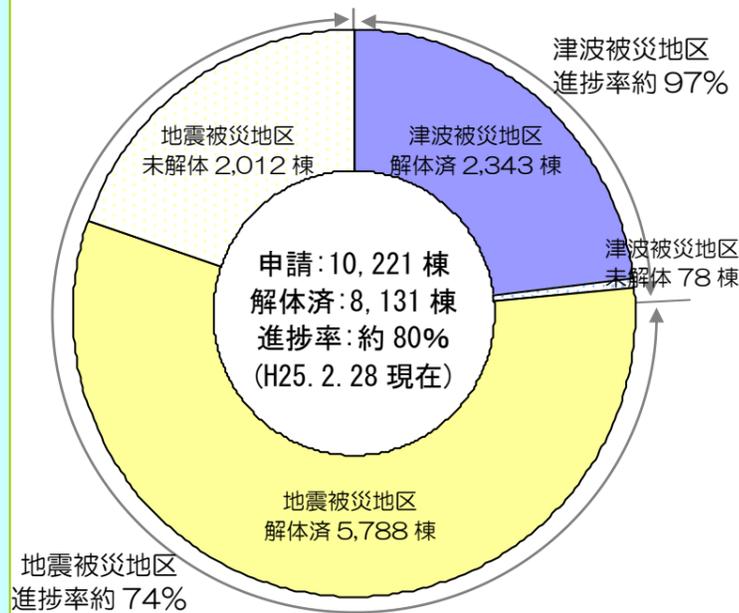
【図 1 損壊家屋の解体撤去状況】

○今年度内に全ての解体申請に対し決定行為を完了するよう全力をあげているが、解体工事については平成 25 年度に約 1,400 棟が繰越しとなる見込である。

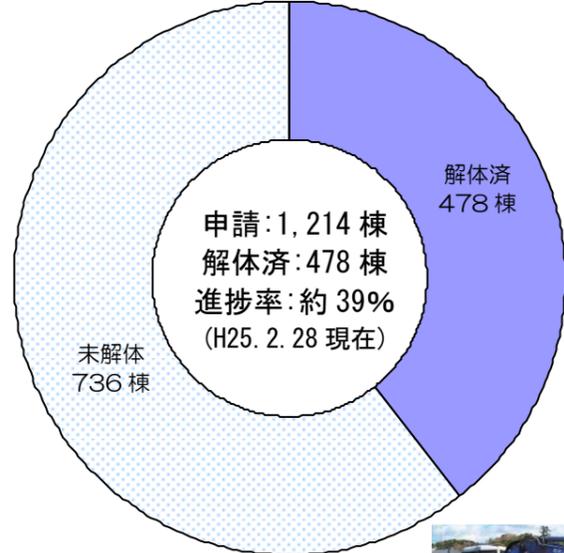
【図 2 津波被災地区残置基礎の解体撤去状況】

○平成 24 年 11 月に対象者へ通知し、12 月から順次、工事等着手。今年度内完了を目指し、鋭意作業を進めている。

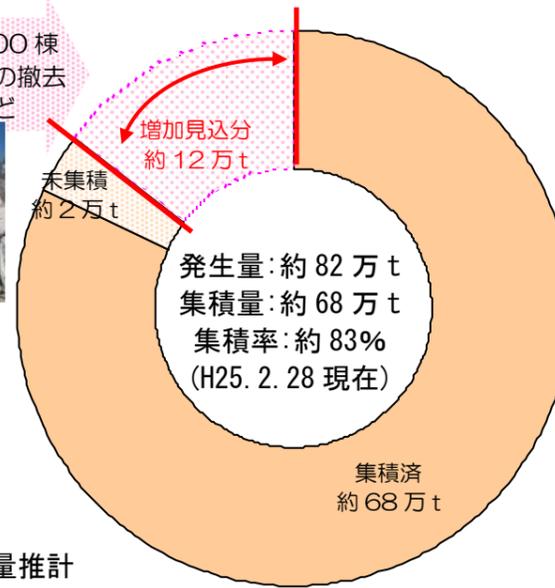
【図 3 仮置場への集積状況】

- 損壊家屋申請増約 2,200 棟
- 津波被災地区残置基礎の撤去
- 被災船舶の処理 など

※ 当初発生量推計 約 70 万 t

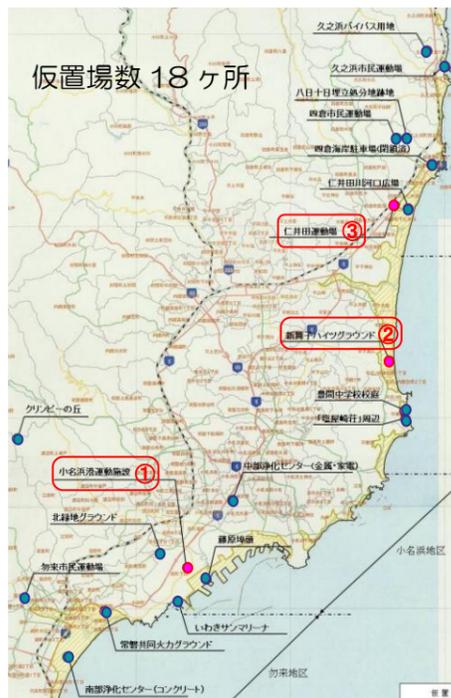
【図 4 仮置場の状況】

○小名浜港運動施設①、新舞子ハイツグラウンド②、仁井田運動場③については今年度中を目途に災害廃棄物の解消を図っている。

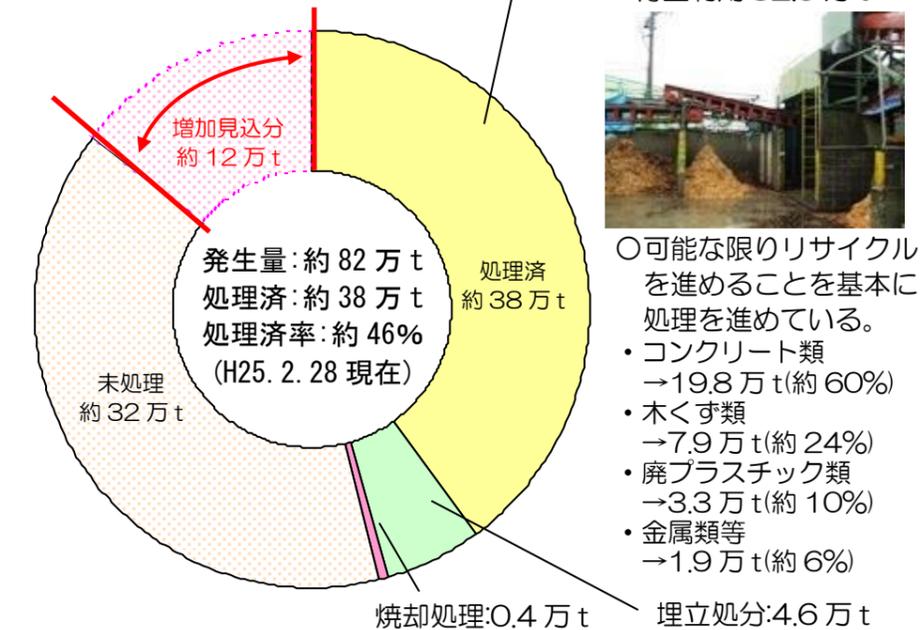
【図 5 災害廃棄物の処理状況】

- 可能な限りリサイクルを進めることを基本に処理を進めている。
- ・コンクリート類 → 19.8 万 t (約 60%)
 - ・木くず類 → 7.9 万 t (約 24%)
 - ・廃プラスチック類 → 3.3 万 t (約 10%)
 - ・金属類等 → 1.9 万 t (約 6%)

災害廃棄物の他、仮置場返還時の表土除去により土砂約 5 万 t が発生する見込

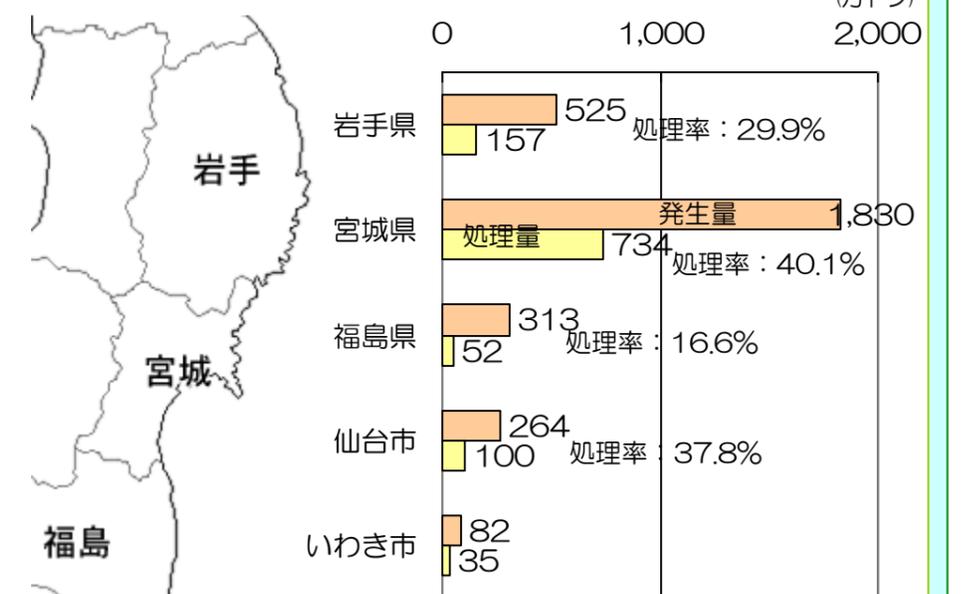
【図 6 被災 3 県の沿岸市町村災害廃棄物等の処理状況】 (万トン)

《H25.1.31 現在 環境省調査》
