## II 主な経過

## 2 日別の経過

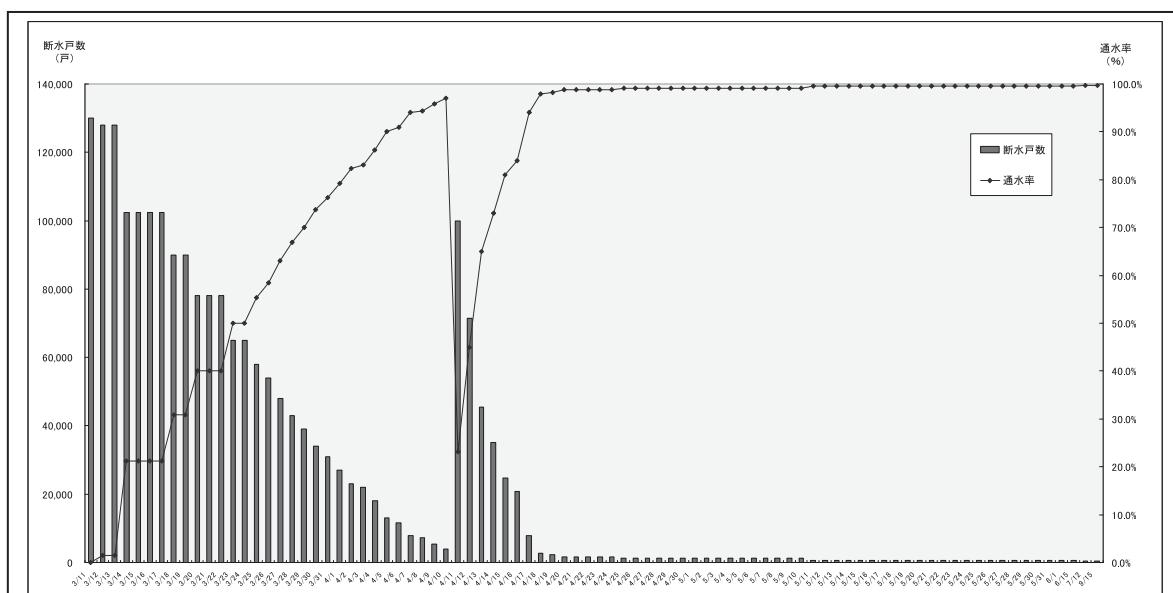
【図 5 震災後の断水戸数及び通水率】

その後も引き続き、給水復旧地域の拡大を目指して作業を行い、概ね全ての地域で復旧が完了したことから 11 月 15 日にすべての給水所を閉鎖した（図 5）。

懸命の復旧作業により、水道の復旧率は大地震から 1 か月後には約 97% まで回復したが、4 月 11 日に震度 6 弱の大規模余震が発生し、管路破損やポンプ場等が停電で一時稼動できなくなるなど、再び市内の広域にわたる約 10 万戸で断水する事態となつた。

再度の断水も広域にわたったことから、復旧までに時間を要するものと思われたが、引き続き多くの水道事業体や自衛隊などからの応援をいただいたことにより、再度の復旧作業は、10 日後の 21 日までには、津波や地すべりなど復旧が困難な地域を除き、ほぼ市内全域で復旧が完了した。
