計画的処理完了期限後に発見された 変圧器・コンデンサー等について

令和5年3月

環境省 環境再生・資源循環局 廃棄物規制課
ポリ塩化ビフェニル廃棄物処理推進室

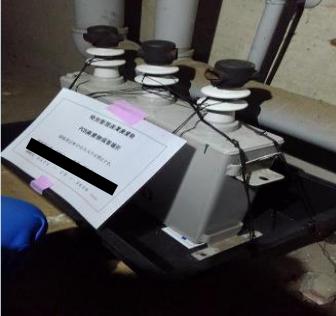
<div data-bbox="1123 928 1488 986">発見されたコンデンサー</div> <div data-bbox="1584 756 1891 1000">残置されていた 電気室</div>
3	<p>確実な品番確認がされないまま、「高濃度PCB含有なし」と判断し、電気保安法人の管理システムへ登録していた。本部の指示により管理システムデータの総ざらいを実施したところ、使用中のキュービクルから高圧コンデンサーを発見した。</p>

<div data-bbox="1526 1216 1718 1303">発見された コンデンサー</div>

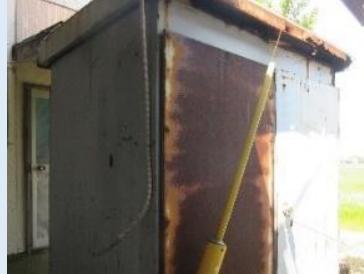
事例の概要	写真
4	<p>事業者が発電機の処分を電気保安法人へ依頼したところ、発電機がある建屋裏手の使用していないキュービクルから高濃度PCB含有変圧器・コンデンサーを発見。電気保安法人の担当は2~3年ごとに異動があり、使用していないキュービクルの存在が引き継がれていなかった。</p>

使用されていないキュービクル 発見されたコンデンサー
5	<p>1980年代に竣工された建物。竣工数年後に高圧進相コンデンサーが故障し、更新したコンデンサーが1960年代の物だった。銘板の読み間違いにより、80年製だと認識していた。事業者が委託先に低濃度PCB機器調査の指示を出し、主任技術者とは別の電気技術者が調査したところ、高濃度PCB含有高圧コンデンサーが使用中である事を発見した。</p>

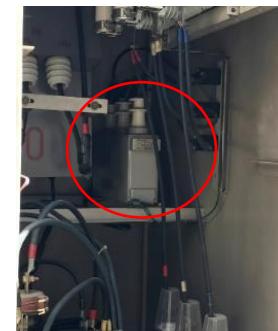
発見されたコンデンサー 製造年を読み間違えた銘板

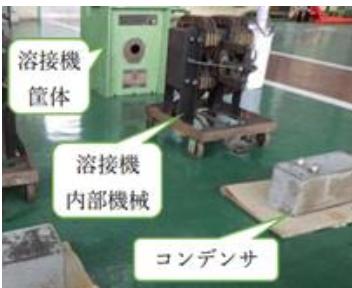
事例の概要	写真
1	社内での 再度の調査指示 を受け、 立入禁止区域内の機器 を改めて調査したところ、高濃度PCB使用 高圧コンデンサー 3台が見つかった。	
2	高濃度PCB使用コンデンサーが内蔵された 溶接機が発見された のを機に、 全社的に再調査 をしたところ、高濃度PCB使用コンデンサーが内蔵された 溶接機がもう1台発見された 。

●留意点●今後低濃度PCB調査が開始されると、高濃度PCB廃棄物も見つかる事が予想される。再調査は早めに実施した方がよい。

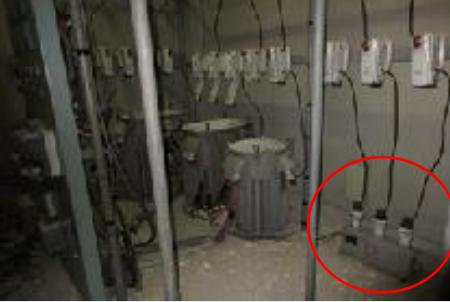
事例の概要	写真
1	<p>建物売買時、使用されていない電気室にて電線が接続されたままの高圧コンデンサーが発見された。銘板情報から高濃度PCB使用コンデンサーであることが判明した。</p>

<div data-bbox="1564 194 1872 367">発見されたコンデンサー</div>
2	<p>事業者はコンデンサーの保守管理について、保安管理業者に委託していたが、前任者の知識不足により、使用中の高濃度PCB含有コンデンサーは廃棄する必要が無いと考えていた。後任となった担当者が年次点検を実施した時に発見された。</p>

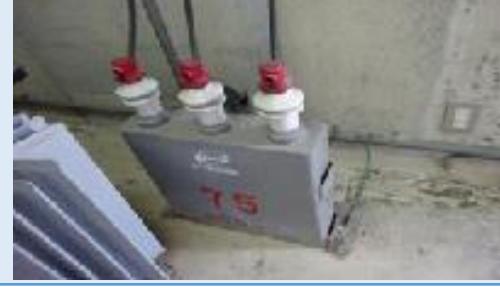
<div data-bbox="1148 784 1372 828">キュービクル内</div> <div data-bbox="1488 784 1833 828">発見されたコンデンサー</div>
3	<p>管理を行う電気主任技術者が交代し、新しい電気主任技術者が月次点検を行ったところ、高濃度PCB使用高圧コンデンサーが使用されているのを見つかった。前任者はPCB調査を実施していなかった。</p>	<div data-bbox="1109 842 1536 928">発見されたコンデンサー</div>

- 電気主任技術者、保管事業者に隅々までよく確認していただくこと、立入調査では自治体職員が隅々まで見て回ることが重要。
- 改めて不動産売買関係者、電気主任技術者等に周知を行うことが望ましい。

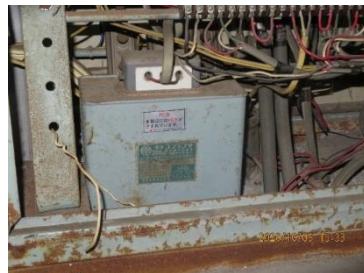
<p>鉄道会社にて発見されたコンデンサー</p>
2	自治体所有の 廃ポンプ場 に建物建設計画があり、ポンプ場撤去のため 制御盤内 を確認したところ高濃度PCB低圧進相コンデンサー(9kg)を発見した。

<div style="border: 1px solid black; padding: 5px; position: absolute; top: 420px; left: 820px;"> 制御盤内に 低圧進相コン デンサーが 発見された </div>
3	工場内の安定器調査でPCB含有不明の調査回答があり、所管自治体が現場調査を実施。安定器は非PCB含有であつたが、 壁面の電動機器用電源設備 に、銘板が脱落した 低圧進相コンデンサー (重量3.2kg)を発見。事業者が分析会社へ分析依頼した結果、高濃度PCB含有判定であった。

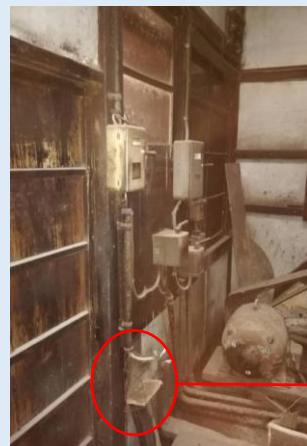
<div style="border: 1px solid black; padding: 5px; position: absolute; top: 600px; left: 850px;"> コンデンサー 上部の銘板が 脱落していた </div> <div style="border: 1px solid black; padding: 5px; position: absolute; top: 915px; left: 575px;"> コンデンサー設置場所 </div>
