東日本台風の被害から進む復旧

農地・農業用施設の復旧状況

河川の復旧状況

道路の復旧状況

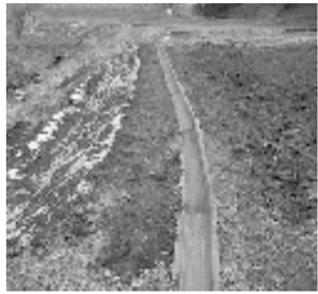
復旧した農地

農地については、水田の土砂撤去やのり面復旧などの本復旧工事のほか、土のうによる仮復旧工事を実施し、河川堤防の決壊により大量の土砂が流入した農地を除き、五月末現在で、被災した農地の八十七パーセントが復旧しました。

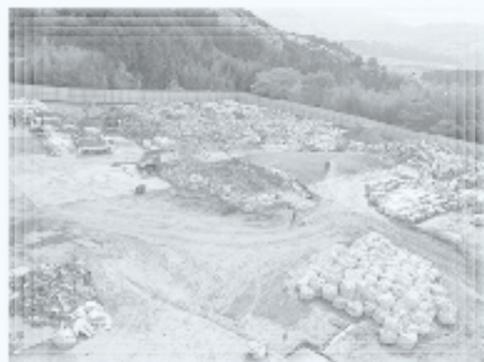
夏井川の決壊箇所（小川町関場付近）

甚大な被害を受けた夏井川および好間川において、決壊箇所の本復旧に加え、河道掘削や無堤区間の築堤などによる改良復旧を行うため、県は、三月に国から「二級河川夏井川水系夏井川・好間川災害復旧助成事業」の採択を受けました。決壊箇所については、五月末までに堤防の盛土工およ

び河川側の護岸工が完成し、現在、宅地側の護岸工を行なっています。今後は、令和五年度までに河道掘削、樹木伐採などの工事を進めていきます。

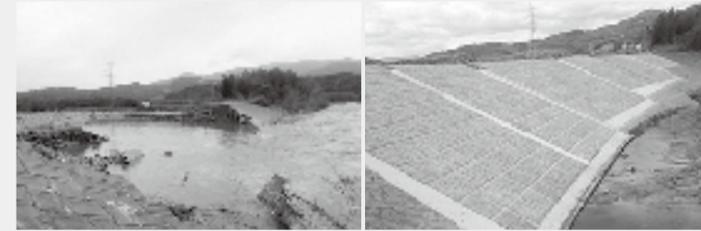
復旧前

復旧後

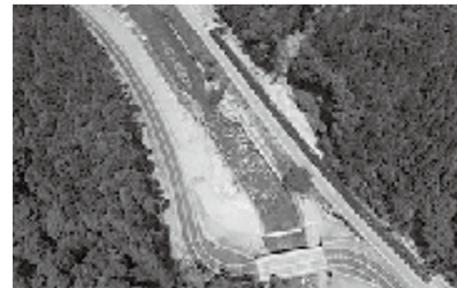
仮設道路の整備が完了した国道289号

により、六月一日現在の交通規制箇所は県道十カ所、市道四十カ所となっております。特に被害が大きかった国道二八九号では、昨年十月二十九日から国の直轄権限代行による復旧工事が進められ、仮設道路の整備が完了したことから、三月三十一日に全ての車両の通行が可能となりました。現在は、本年度末の完了を目指し、道路における擁壁の設置などの本格的な復旧工事を進めています。

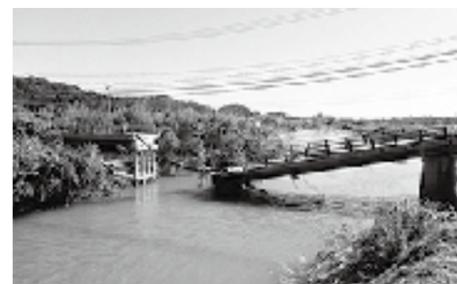
落橋した大久川の禰宜内橋

また、落橋などにより被災した市道の橋については、本年秋ごろから工事に着手し、早期復旧に努めていきます。
