劣化度診断報告書【+定期点検】【様式2】

| 施設名 | 平北部学校給食共同調理場 | | | | | 調査日 | 令和 5 年 7 月 18 日 |
| 棟 名 | 調理場棟 | | | | | 所属 | 学校教育推進 室 学校支援（平北部給調） 課 |

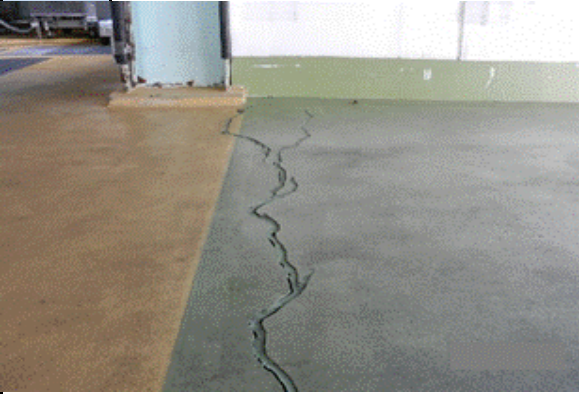
| 部位 | 5 内部 (3) 床・階段 | 部位 | 5 内部 (4) 内部建具 |

| [状況]<br>広範囲に剥がれ、変色がある。<br>配送口にひび割れ・傾きがある。 | | [状況]<br>広範囲に変形、変質、さび、塗装の剥がれがある。 | |

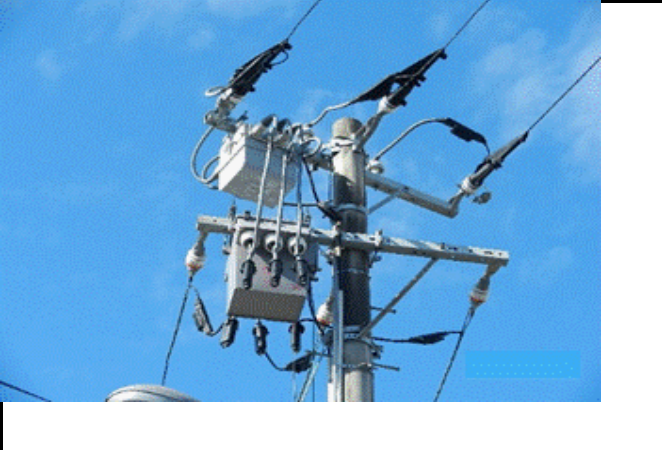
| 部位 6 電気設備 (4) 受変電設備 | | 部位 6 電気設備 (5) 電力貯蔵設備 | |

| [状況] 定期点検等で重大な不具合の指摘がある。<br>(気中開閉器の更新) | | [状況] 自家発電設備は設置されていない。 | |

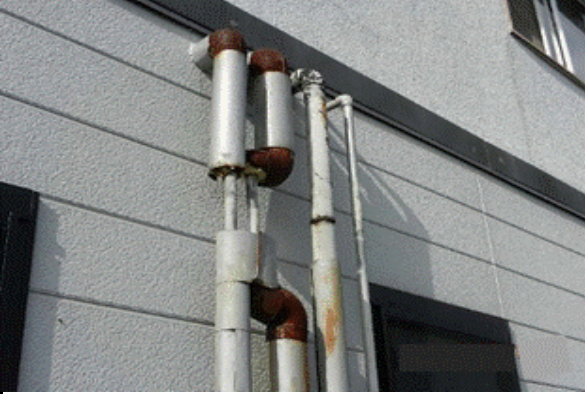
| <div> <div>部位</div> <div>7 給排水衛生設備 (3) 排水設備</div> </div> | <div> <div>部位</div> <div>7 給排水衛生設備 (4) 給湯設備</div> </div> |

| <div>[状況]</div> <div>部分的に配管に錆がある。<br/>排水管からの臭いがある。</div> | <div>[状況]</div> <div>部分的に錆、損傷、漏水痕がある。</div> |

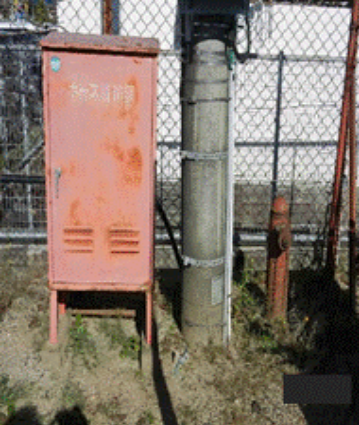
| 部位 7 給排水衛生設備（5）消火設備 | | 部位 7 給排水衛生設備（6）浄化槽設備 | |

| [状況] ホース格納箱に錆、腐食がある。 | | [状況] | |

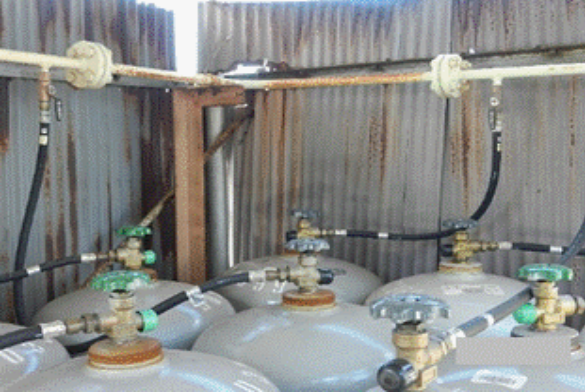
| 部位 7 給排水衛生設備（7）ガス設備 | | 部位 7 給排水衛生設備（7）ガス設備 | |

| [状況] ガス配管に部分的に錆がある。 | | [状況] 天井の屋根が壊れている。 | |

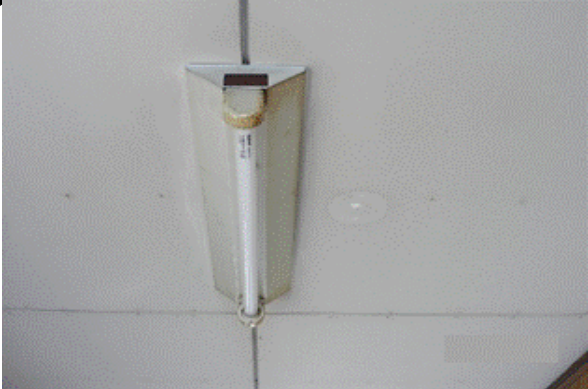
| 部位 | 5 内部 (5) 防火設備 | 部位 | 6 電気設備 (1) 電灯コンセント設備 |

| [状況]<br>防火扉・防災シャッターは設置されていない。 | | [状況]<br>照明器具に錆がある。 | |

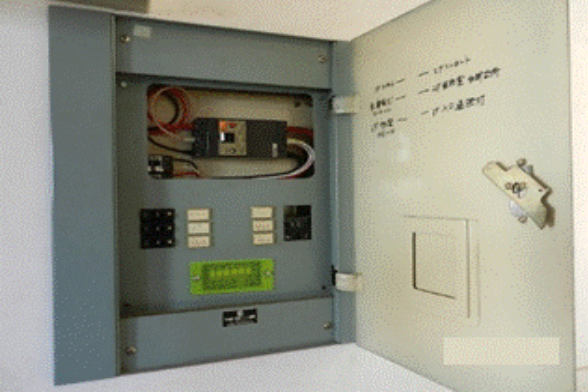
| 部位 | 6 電気設備 (4) 受変電設備 | 部位 | 6 電気設備 (5) 電力貯蔵設備 |

| [状況]<br>部分的に錆がある。 | | [状況] | |

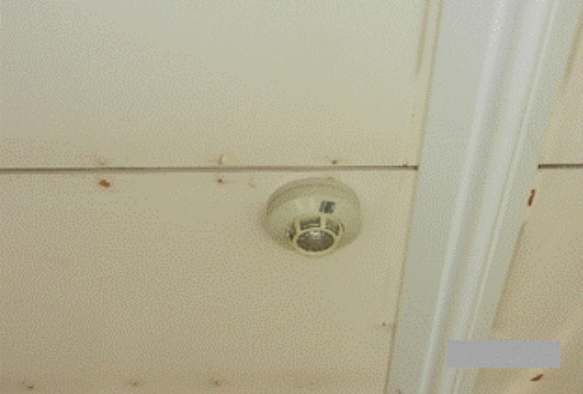
| 部位 | 6 電気設備 (6) 防災設備 | 部位 | 6 電気設備 (7) 通信情報設備 |

| [状況]<br>錆がある。 | | [状況]<br>経年劣化により動作不良である。 | |

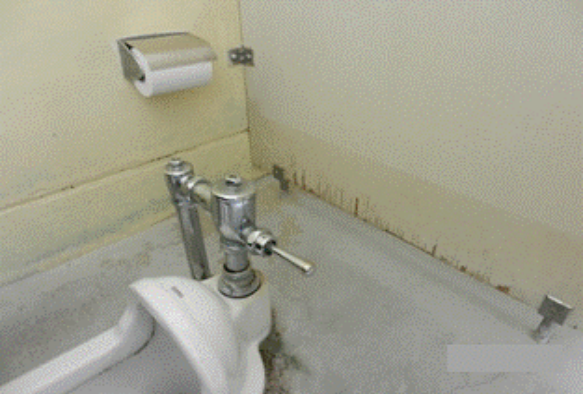
| 部位 | 7 給排水衛生設備 (1) 衛生器具設備 | 部位 | 7 給排水衛生設備 (2) 給水設備 |

| [状況]<br>広範囲に漏水・動作不良がある。 | | [状況]<br>広範囲に錆、損傷、漏水がある。 | |

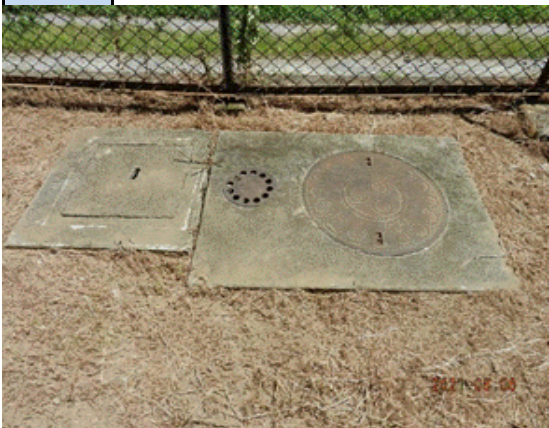
| 部位 | 7 給排水衛生設備（3）排水設備 | 部位 | 7 給排水衛生設備（4）給湯設備 |

| [状況] 蓋の排気口があり異臭がある。 | | [状況] | |

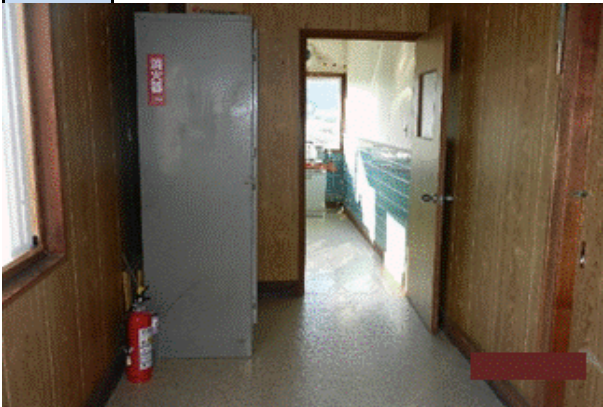
| 部位 | 7 給排水衛生設備（5）消火設備 | 部位 | 7 給排水衛生設備（6）浄化槽設備 |

| [状況] 消火器を設置している。 | | [状況] ブロワ管に一部破損がある。 | |

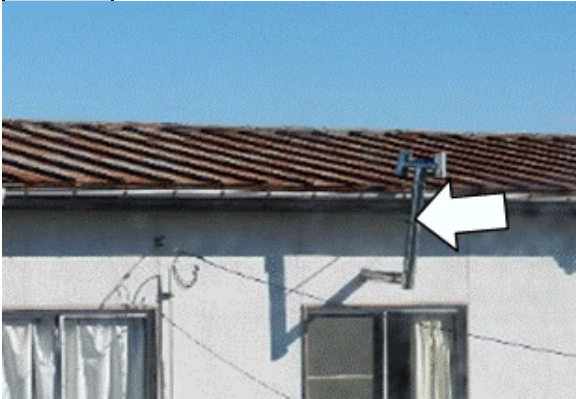
| 部位 | 8 空調設備 (3) 排煙設備 | 部位 | 9 その他設備 |

| [状況] ぐらつきがあり、外壁との間に隙間があり、鳥（スズメ）が巣を作っている。 | | | |

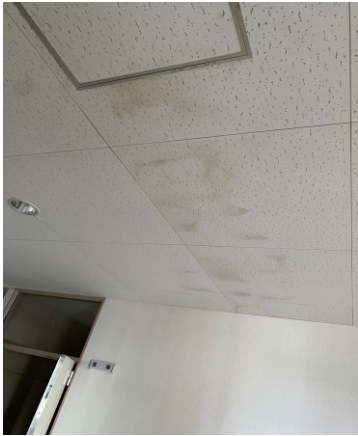
| 部位 | 屋根・屋上① | 部位 | 屋根・屋上② |

| [状況] 会議室東側廊下の天井（雨漏り跡・かび） | | [状況] 倉庫の天井（雨漏り跡・かび） | |

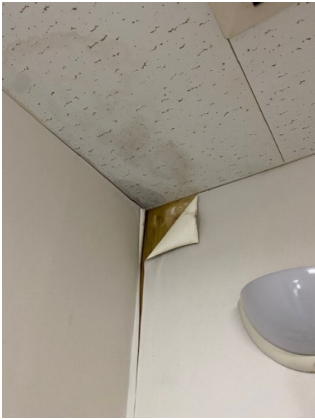
| 部位 | 屋根・屋上⑤ | 部位 | 屋根・屋上⑥ |

| [状況]<br>男子脱衣所の天井・壁面（雨漏り跡・かび） | | [状況]<br>配送口プラットフォームの底の錆 | |

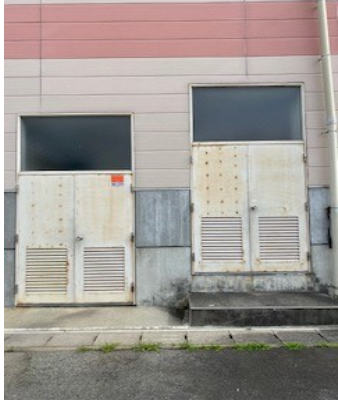
| 部位 | 屋根・屋上⑦ | 部位 | 外部建具① |

| [状況]<br>雨樋の断裂 | | [状況]<br>錆が出ている | |

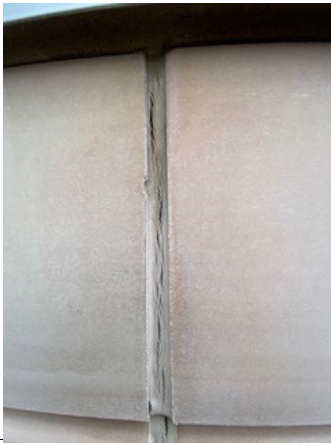
| 部位 | 外壁① | 部位 | 外壁② |

| [状況]<br>シーリングのひび割れ | | [状況]<br>シーリングのひび割れ | |

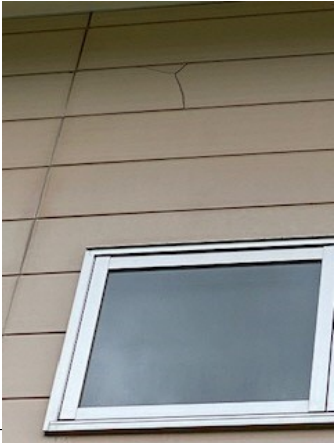
| 部位 | 外壁③ | 部位 | 外壁④ |

| [状況]<br>外壁のひび割れ | | [状況]<br>ひび割れ（大小多数） | |

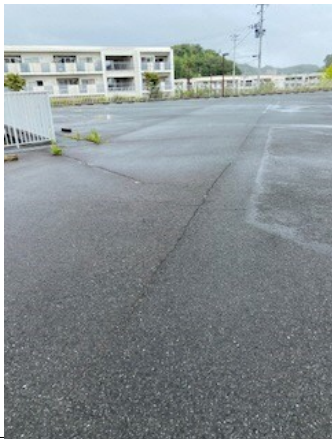
| 部位 | 敷地内アスファルト① | 部位 | 敷地内アスファルト② |

| [状況]<br>ひび割れ（大小多数） | | [状況]<br>陥没（大小多数） | |

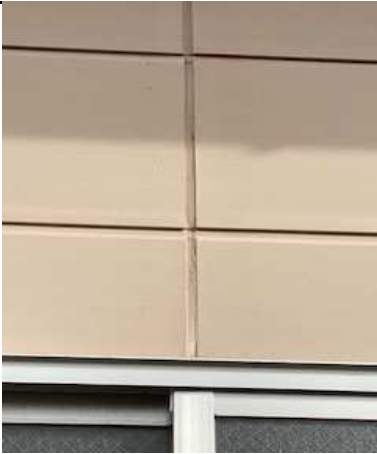
| 部位 | | 部位 | |
|---|---|---|---|
| [状況] | 劣化によるシーリングのひび割れ | [状況] | 劣化によるシーリングのひび割れ |

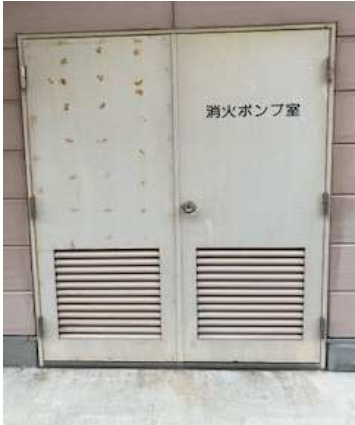
| 部位 | | 部位 | |
|---|---|---|---|
| [状況] | 錆が出ている | [状況] | |

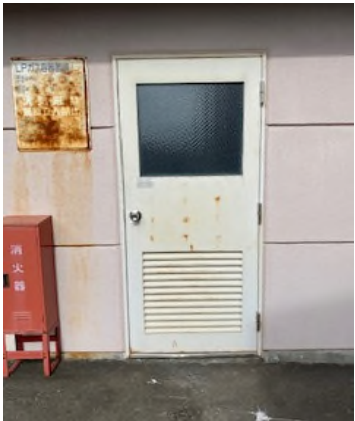
| 部位 | 外部 | 部位 | |

| 部位 | 外部 | 部位 | |
|---|---|---|---|
| [状況] | 錆が出てる | [状況] | 錆が出てる |

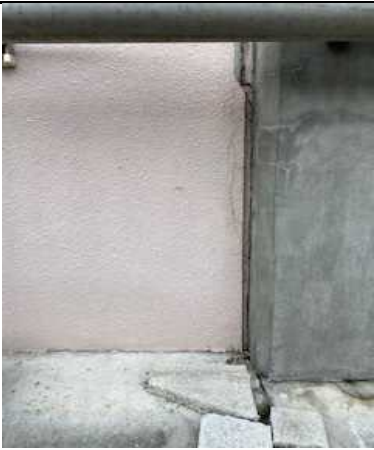
| 部位 | 外壁① | 部位 | 外壁② |

| 部位 | 外壁① | 部位 | 外壁② |
|---|---|---|---|
| [状況] | ひび割れ | [状況] | ひび割れ |

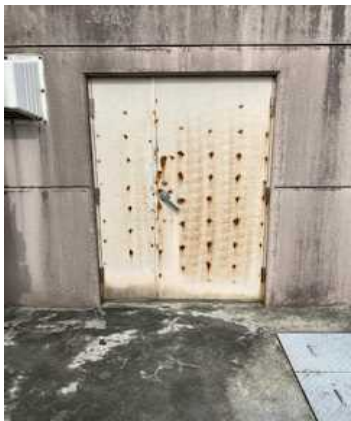
| 部位 | 外壁① | 部位 | 外部建具① |

| [状況]<br>ひび割れ（全体的） | | [状況]<br>機械室入口扉に錆 | |

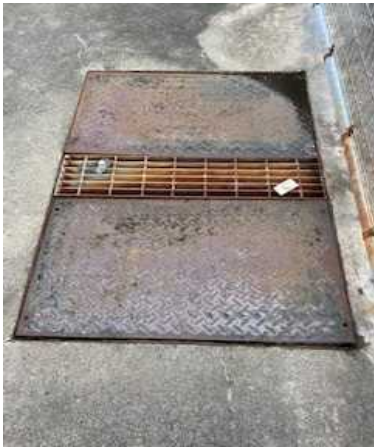
| 部位 | 点検蓋① | 部位 | 点検蓋② |

| [状況]<br>点検蓋錆びつき、枠への納まりもガタガタ | | [状況]<br>点検蓋錆びつき、枠への納まりもガタガタ | |

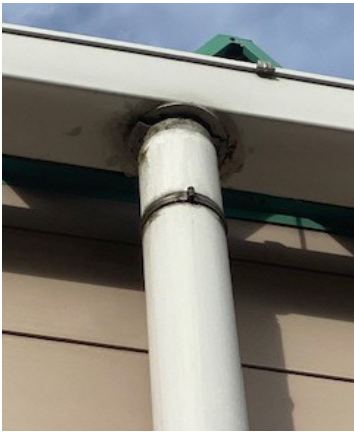
| 部位 | 屋根・屋上① | 部位 | 外壁① |

| [状況] 接合部が外れている | | [状況] シーリングのひび割れ | |

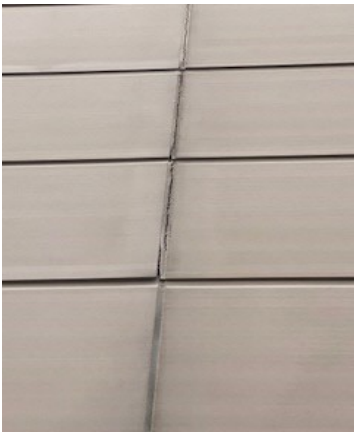
| 部位 | 外壁② | 部位 | |

| [状況] シーリングのひび割れ | | [状況] | |
