## 劣化度診断報告書【小規模施設用】（様式3）

| 施設名 | 豊間はまなす公園 | | | | 調査日 | 令和 5 年 6 月 14 日 | | |
| 棟 名 | 便所 | | | | 所属 | 一般財団法人いわき市公園緑地観光公社 | | |

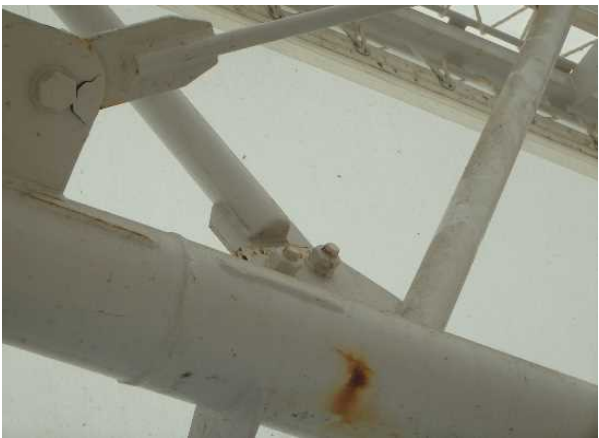
| 部位 | 屋根 | 部位 | 屋根 |

| [状況]<br>錆 | | [状況]<br>錆 | |

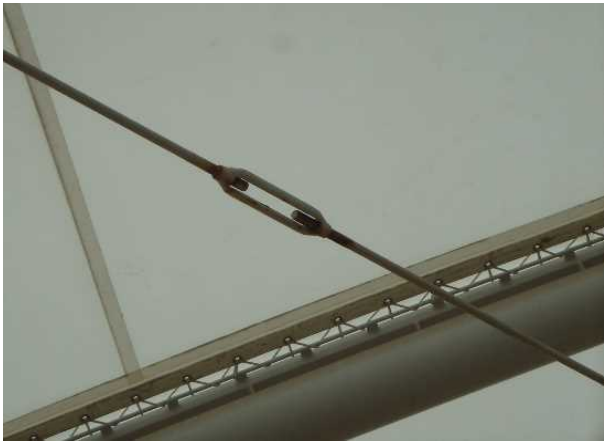
| 部位 | 屋根 | 部位 | 電気設備 |

| [状況]<br>錆 | | [状況]<br>錆腐食 | |

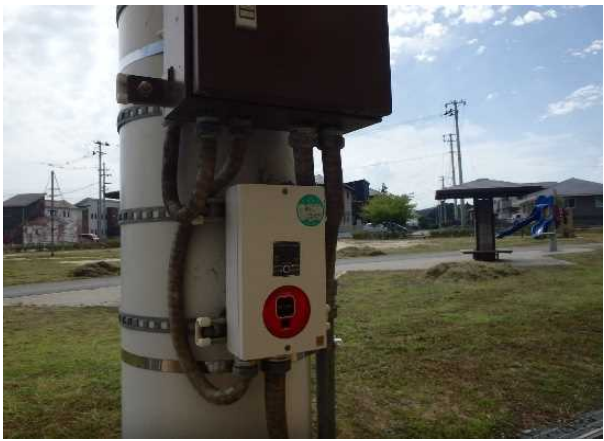
| 部位 | 消防設備 | 部位 | 床 |

| [状況]<br>汚れ | | [状況]<br>砂利進入 | |

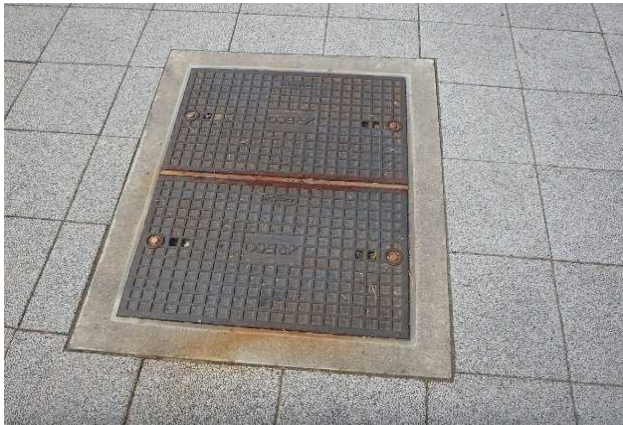
| 部位 | 浄化槽設備 | 部位 | |

| [状況]<br>錆発生。 | | [状況] | |

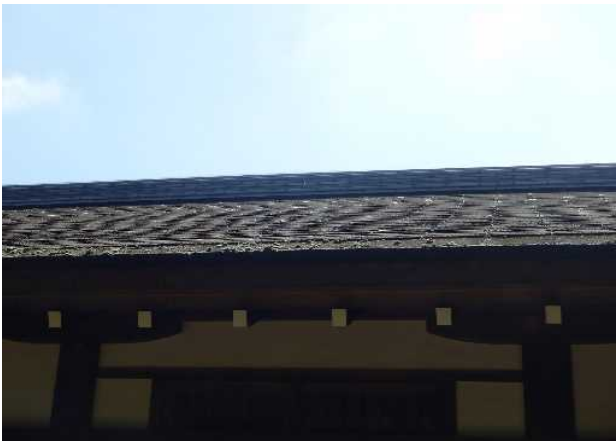
| 部位 | 屋根 | 部位 | 屋根 |

| [状況]<br>苔 | | [状況]<br>錆 | |

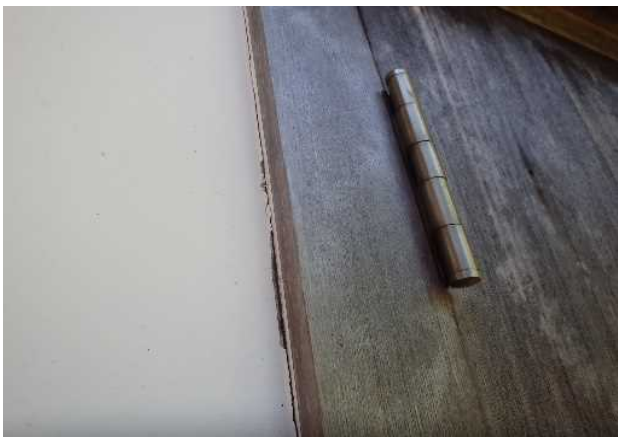
| 部位 | 外壁 | 部位 | 外壁 |

| [状況]<br>シーリング劣化 | | [状況]<br>壁材破損 | |

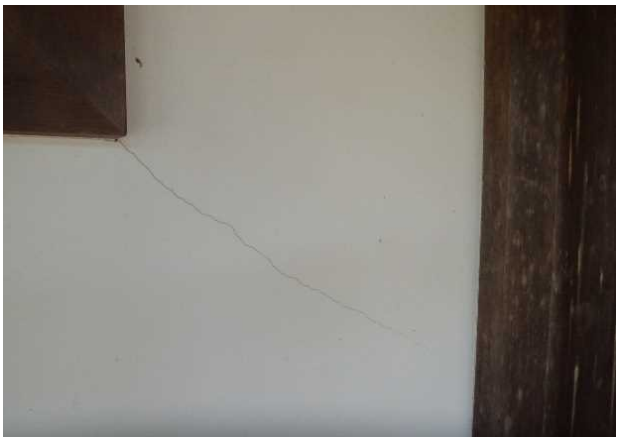
| 部位 | 外壁 | 部位 | 外壁 |

| [状況]<br>クラック | | [状況]<br>シーリング劣化 | |

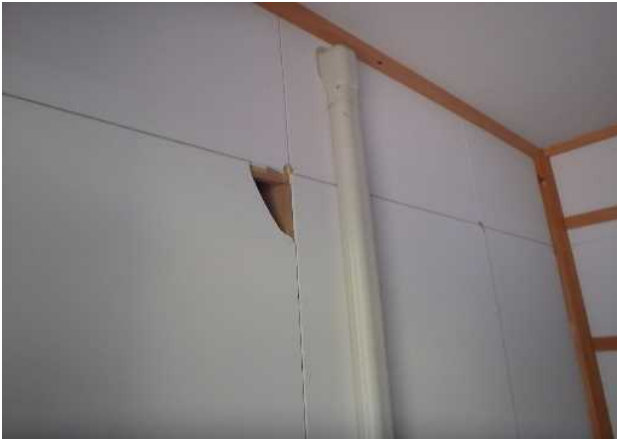
| 部位 | 内部 | 部位 | 内部 |

| [状況]<br>壁材破損 | | [状況]<br>木材劣化 | |

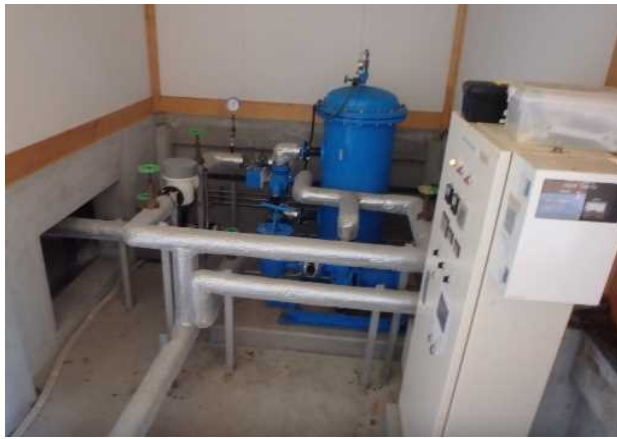
| 部位 | ポンプ設備 | 部位 | |

| [状況]<br>故障機器あり | | [状況] | |

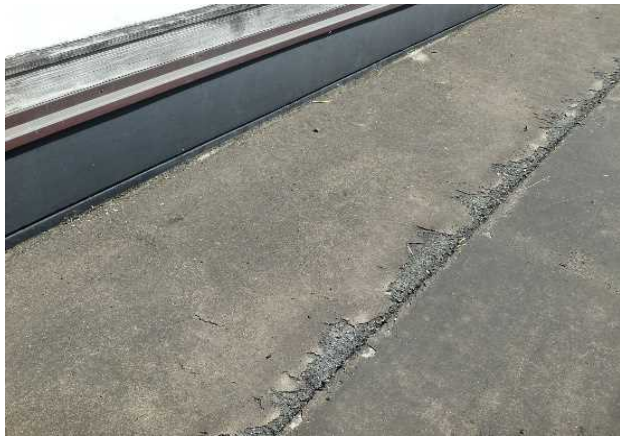
| 部位 | 外部 | 部位 | 外部 |
|---|---|---|---|
| 部位 | 外部 | 部位 | 屋根 |

| 部位 | 外部 | 部位 | 外部 |
|---|---|---|---|
| [状況]<br>亀裂、劣化 | | [状況]<br>苔 | |

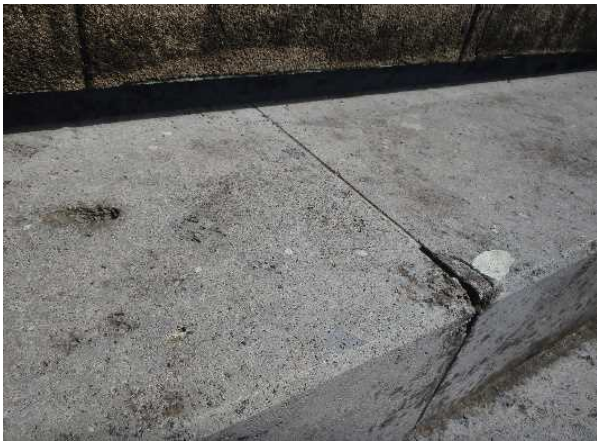
| 部位 | 外部 | 部位 | 外部 | | |

| [状況]<br>階段破損 | | [状況]<br>廊下クラック | | | |

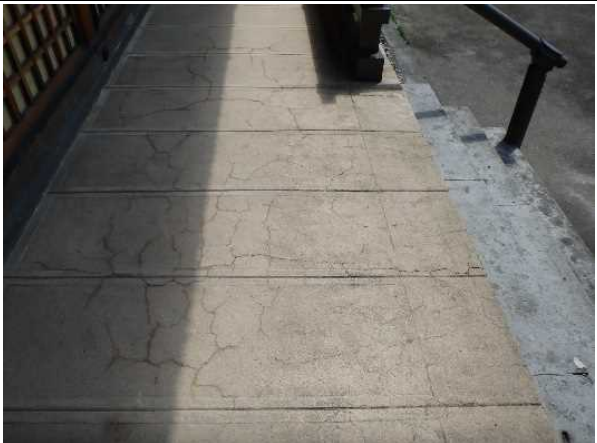
| 部位 | 外部 | 部位 | 屋根 | | |

| [状況]<br>廊下クラック | | [状況]<br>苔 | | | |

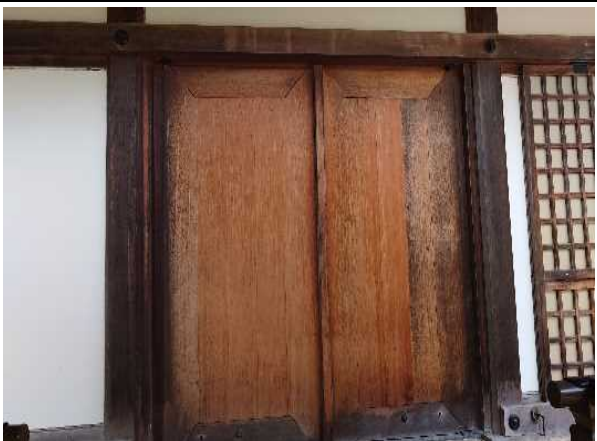
| 部位 | 外部建具 | 部位 | 外壁 | | |

| [状況]<br>木材劣化 | | [状況]<br>シーリング劣化 | | | |

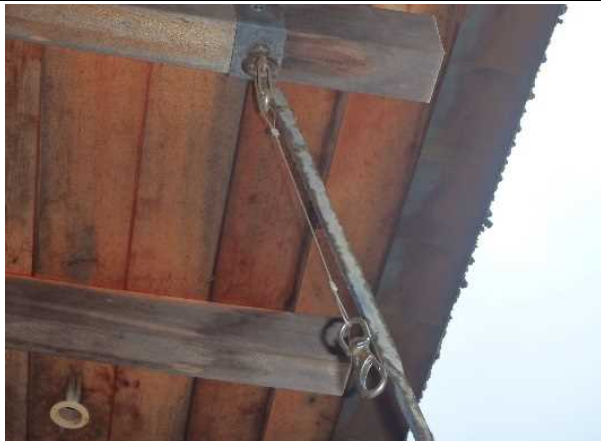
| 部位 | 外部 | 部位 | 内部 |

| 部位 | 外部 | 部位 | 内部 |
|---|---|---|---|
| | [状況]<br>錆 | | [状況]<br>壁材劣化 |

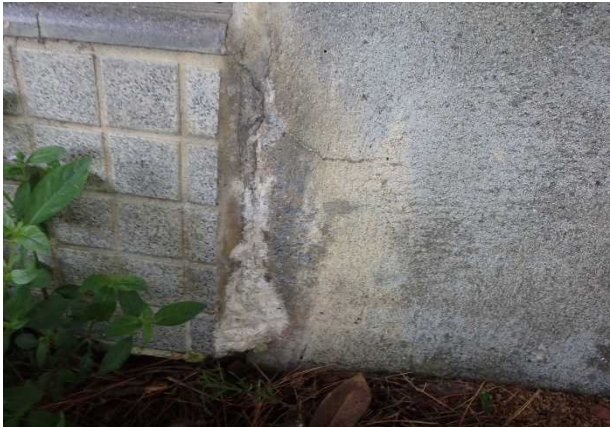
| 部位 | 外壁 | 部位 | 外部 |

| 部位 | 外壁 | 部位 | 外部 |
|---|---|---|---|
| [状況]<br>クラック、白華 | | [状況]<br>クラック、白華 | |

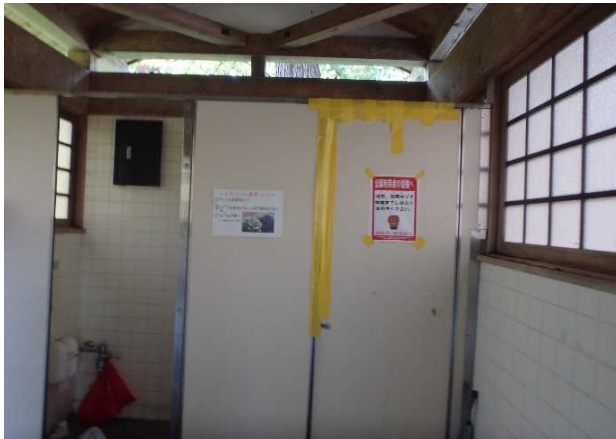
| 部位 | 衛生設備 | 部位 | 衛生設備 |

| 部位 | 衛生設備 | 部位 | 衛生設備 |
|---|---|---|---|
| [状況]<br>使用不可あり | [状況]<br>使用不可あり | | |

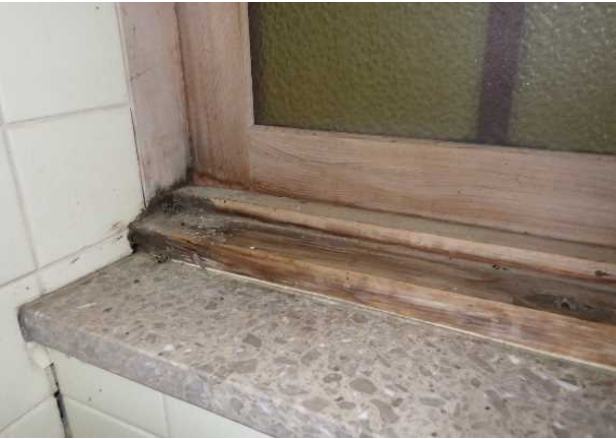
| 部位 | 内部 | 部位 | 衛生設備 |

| [状況] | 腐食 | [状況] | 使用不可あり |

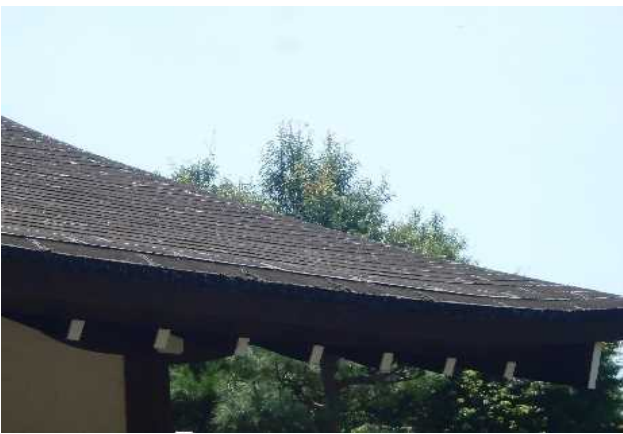
| 部位 | 屋根 | 部位 | 屋根 |

| [状況]<br>苔 | | [状況]<br>錆 | |

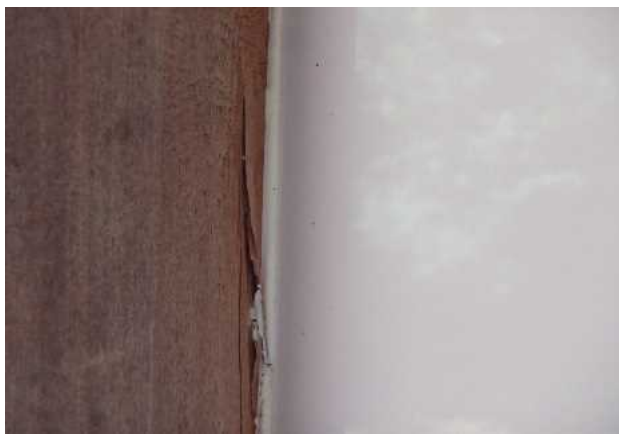
| 部位 | 内部 | 部位 | |

| [状況]<br>壁材破損 | | [状況] | |

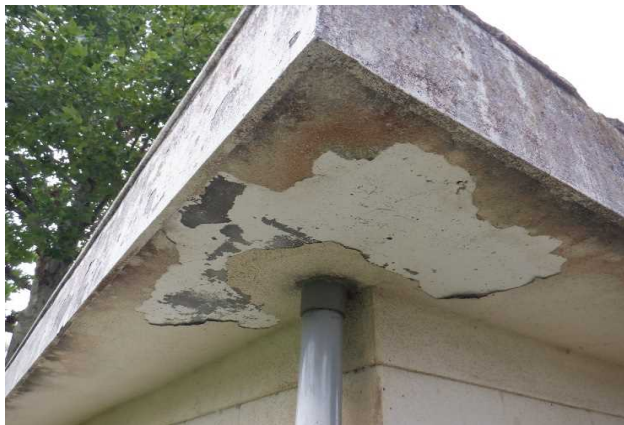
| 部位 | 全景 | 部位 | 外壁 |

| 部位 | 全景 | 部位 | 外壁 |
|---|---|---|---|
| [状況] | | [状況] | 塗装剥がれ |

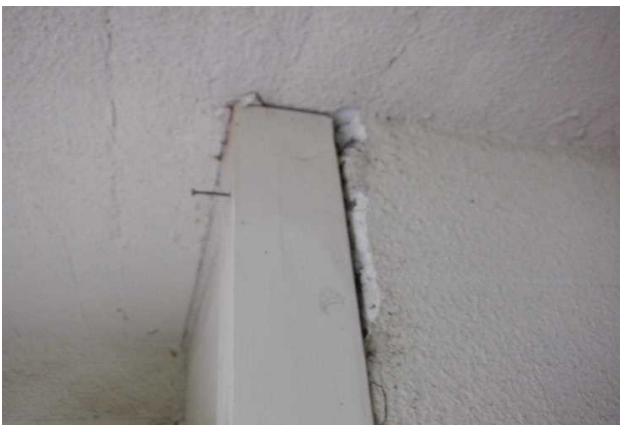
| 部位 | 全景 | 部位 | 外壁 |
|---|---|---|---|
| 部位 | 内壁 | 部位 | |

| 部位 | 全景 | 部位 | 外壁 |
|---|---|---|---|
| [状況] | 一部破損 | [状況] | |

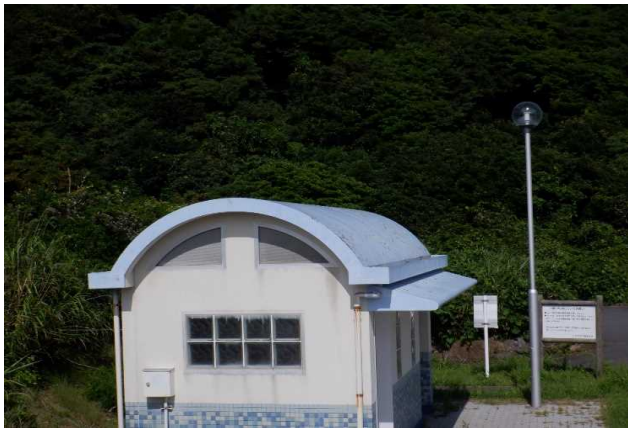
| 部位 | 全景 | 部位 | 屋根 |

| 部位 | 全景 | 部位 | 屋根 |
|---|---|---|---|
| [状況] | | [状況] | 塗装剥がれ |

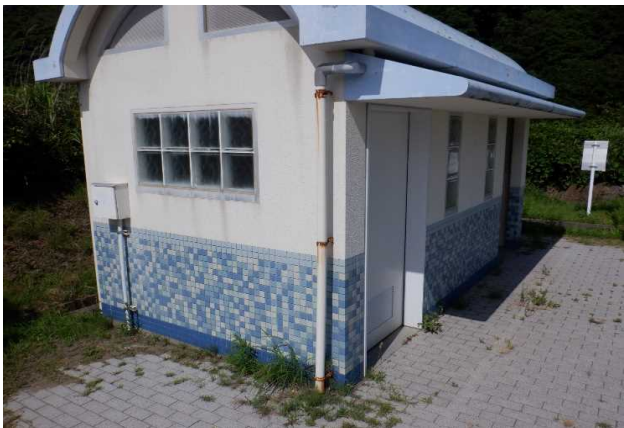
| 部位 | 全景 | 部位 | 屋根 |
|---|---|---|---|
| 部位 | 雨樋 | 部位 | |

| 部位 | 全景 | 部位 | 屋根 |
|---|---|---|---|
| [状況] | 錆有り | [状況] | |

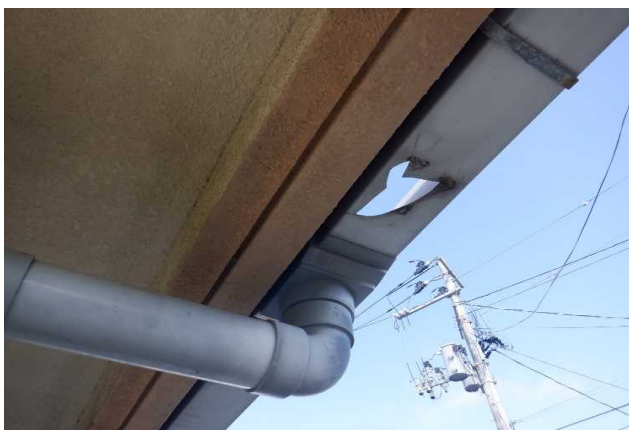
| 部位 | 全景 | 部位 | 雨樋 |

| 部位 | 全景 | 部位 | 雨樋 |
|---|---|---|---|
| [状況] | | [状況] | 一部破損 |

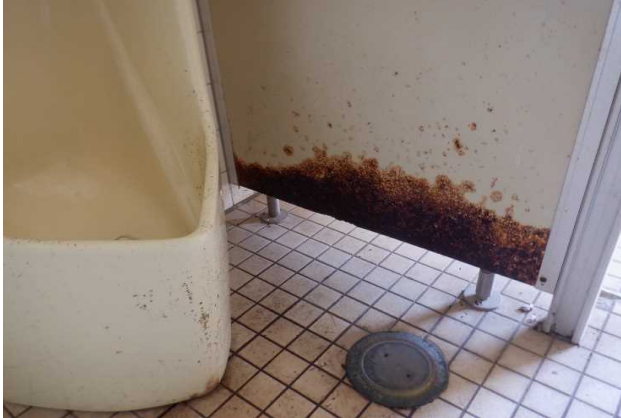
| 部位 | 全景 | 部位 | 内部建具 |

| 部位 | 全景 | 部位 | 内部建具 |
|---|---|---|---|
| [状況] | | [状況] | 錆有り |

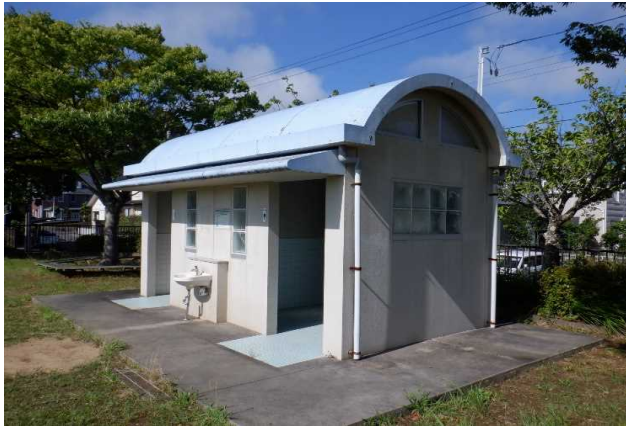
| 部位 | 全景 | 部位 | 雨樋 |

| 部位 | 全景 | 部位 | 雨樋 |
|---|---|---|---|
| [状況] | | [状況] | 錆有り |

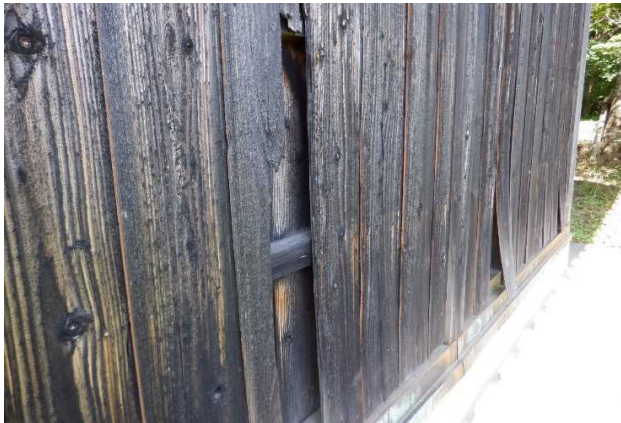
| 部位 | 全景 | 部位 | 外壁 |

| 部位 | 全景 | 部位 | 外壁 |
|---|---|---|---|
| [状況] | | [状況] | 木材腐食 |

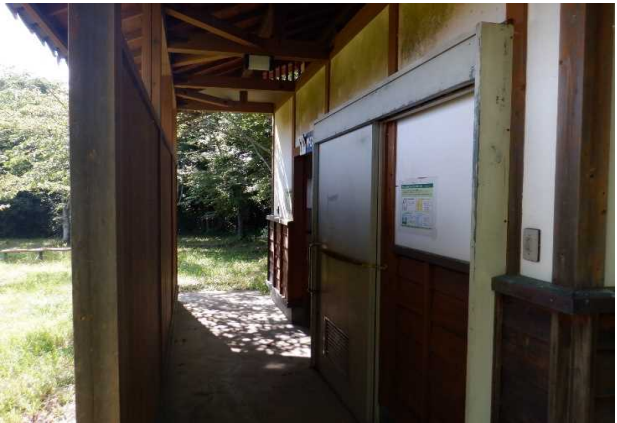
| 部位 | 全景 | 部位 | 外壁 |
|---|---|---|---|
| 部位 | 内壁 | 部位 | |

| 部位 | 全景 | 部位 | 外壁 |
|---|---|---|---|
| [状況] | 塗装剥がれ | [状況] | |

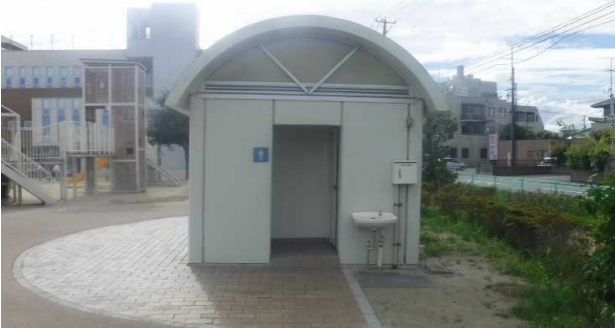
| 部位 | 男子トイレ | 部位 | 女子トイレ |

| 部位 | 男子トイレ | 部位 | 女子トイレ |
|---|---|---|---|
| [状況]<br>異常なし | | [状況]<br>異常なし | |

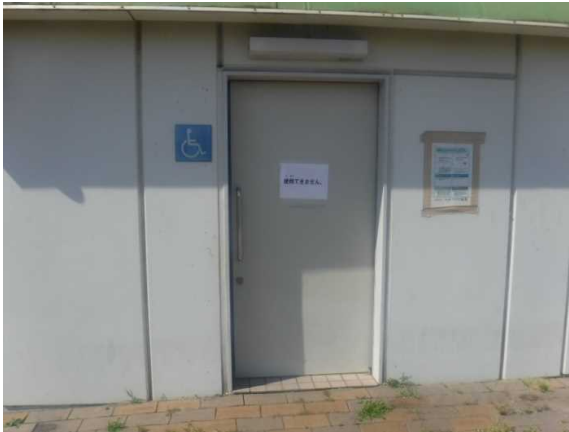
| 部位 | 男子トイレ | 部位 | 女子トイレ |
|---|---|---|---|
| 部位 | 多目的トイレ | 部位 | |

| 部位 | 男子トイレ | 部位 | 女子トイレ |
|---|---|---|---|
| [状況]<br>扉の開閉不良 | | [状況] | |

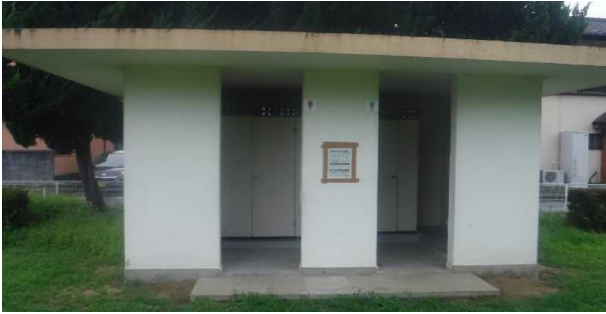
| 部位 | 正面 | 部位 | 側面 |

| 部位 | 正面 | 部位 | 側面 |
|---|---|---|---|
| [状況] | 異常なし | [状況] | 異常なし |

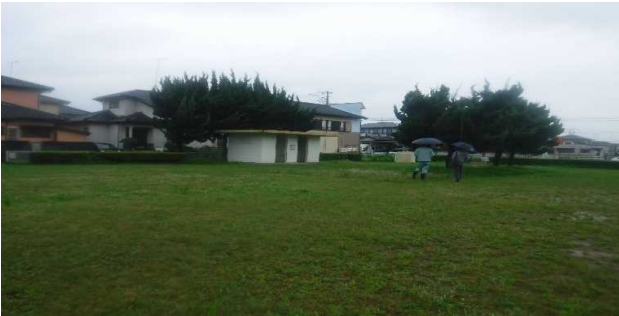
| 部位 | 正面 | 部位 | 側面 |
|---|---|---|---|
| 部位 | 遠景 | 部位 | |

| 部位 | 正面 | 部位 | 側面 |
|---|---|---|---|
| [状況] | 異常なし | [状況] | |

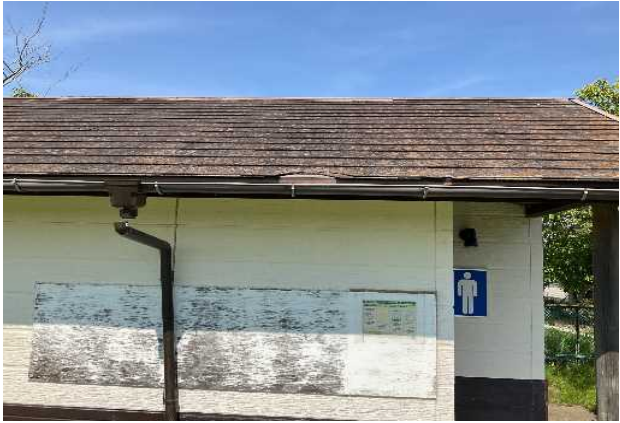
| 部位 | 屋根材 | 部位 | 雨樋 |

| [状況]<br>錆、破損 | | [状況]<br>破損 | |

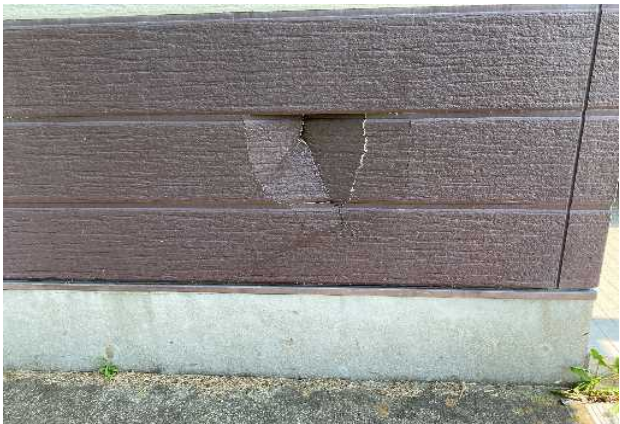
| 部位 | 外壁 | 部位 | 内部建具 |

| [状況]<br>破損 | | [状況]<br>開閉不良 | |
